# 春江花月北区-水电暖验收报告

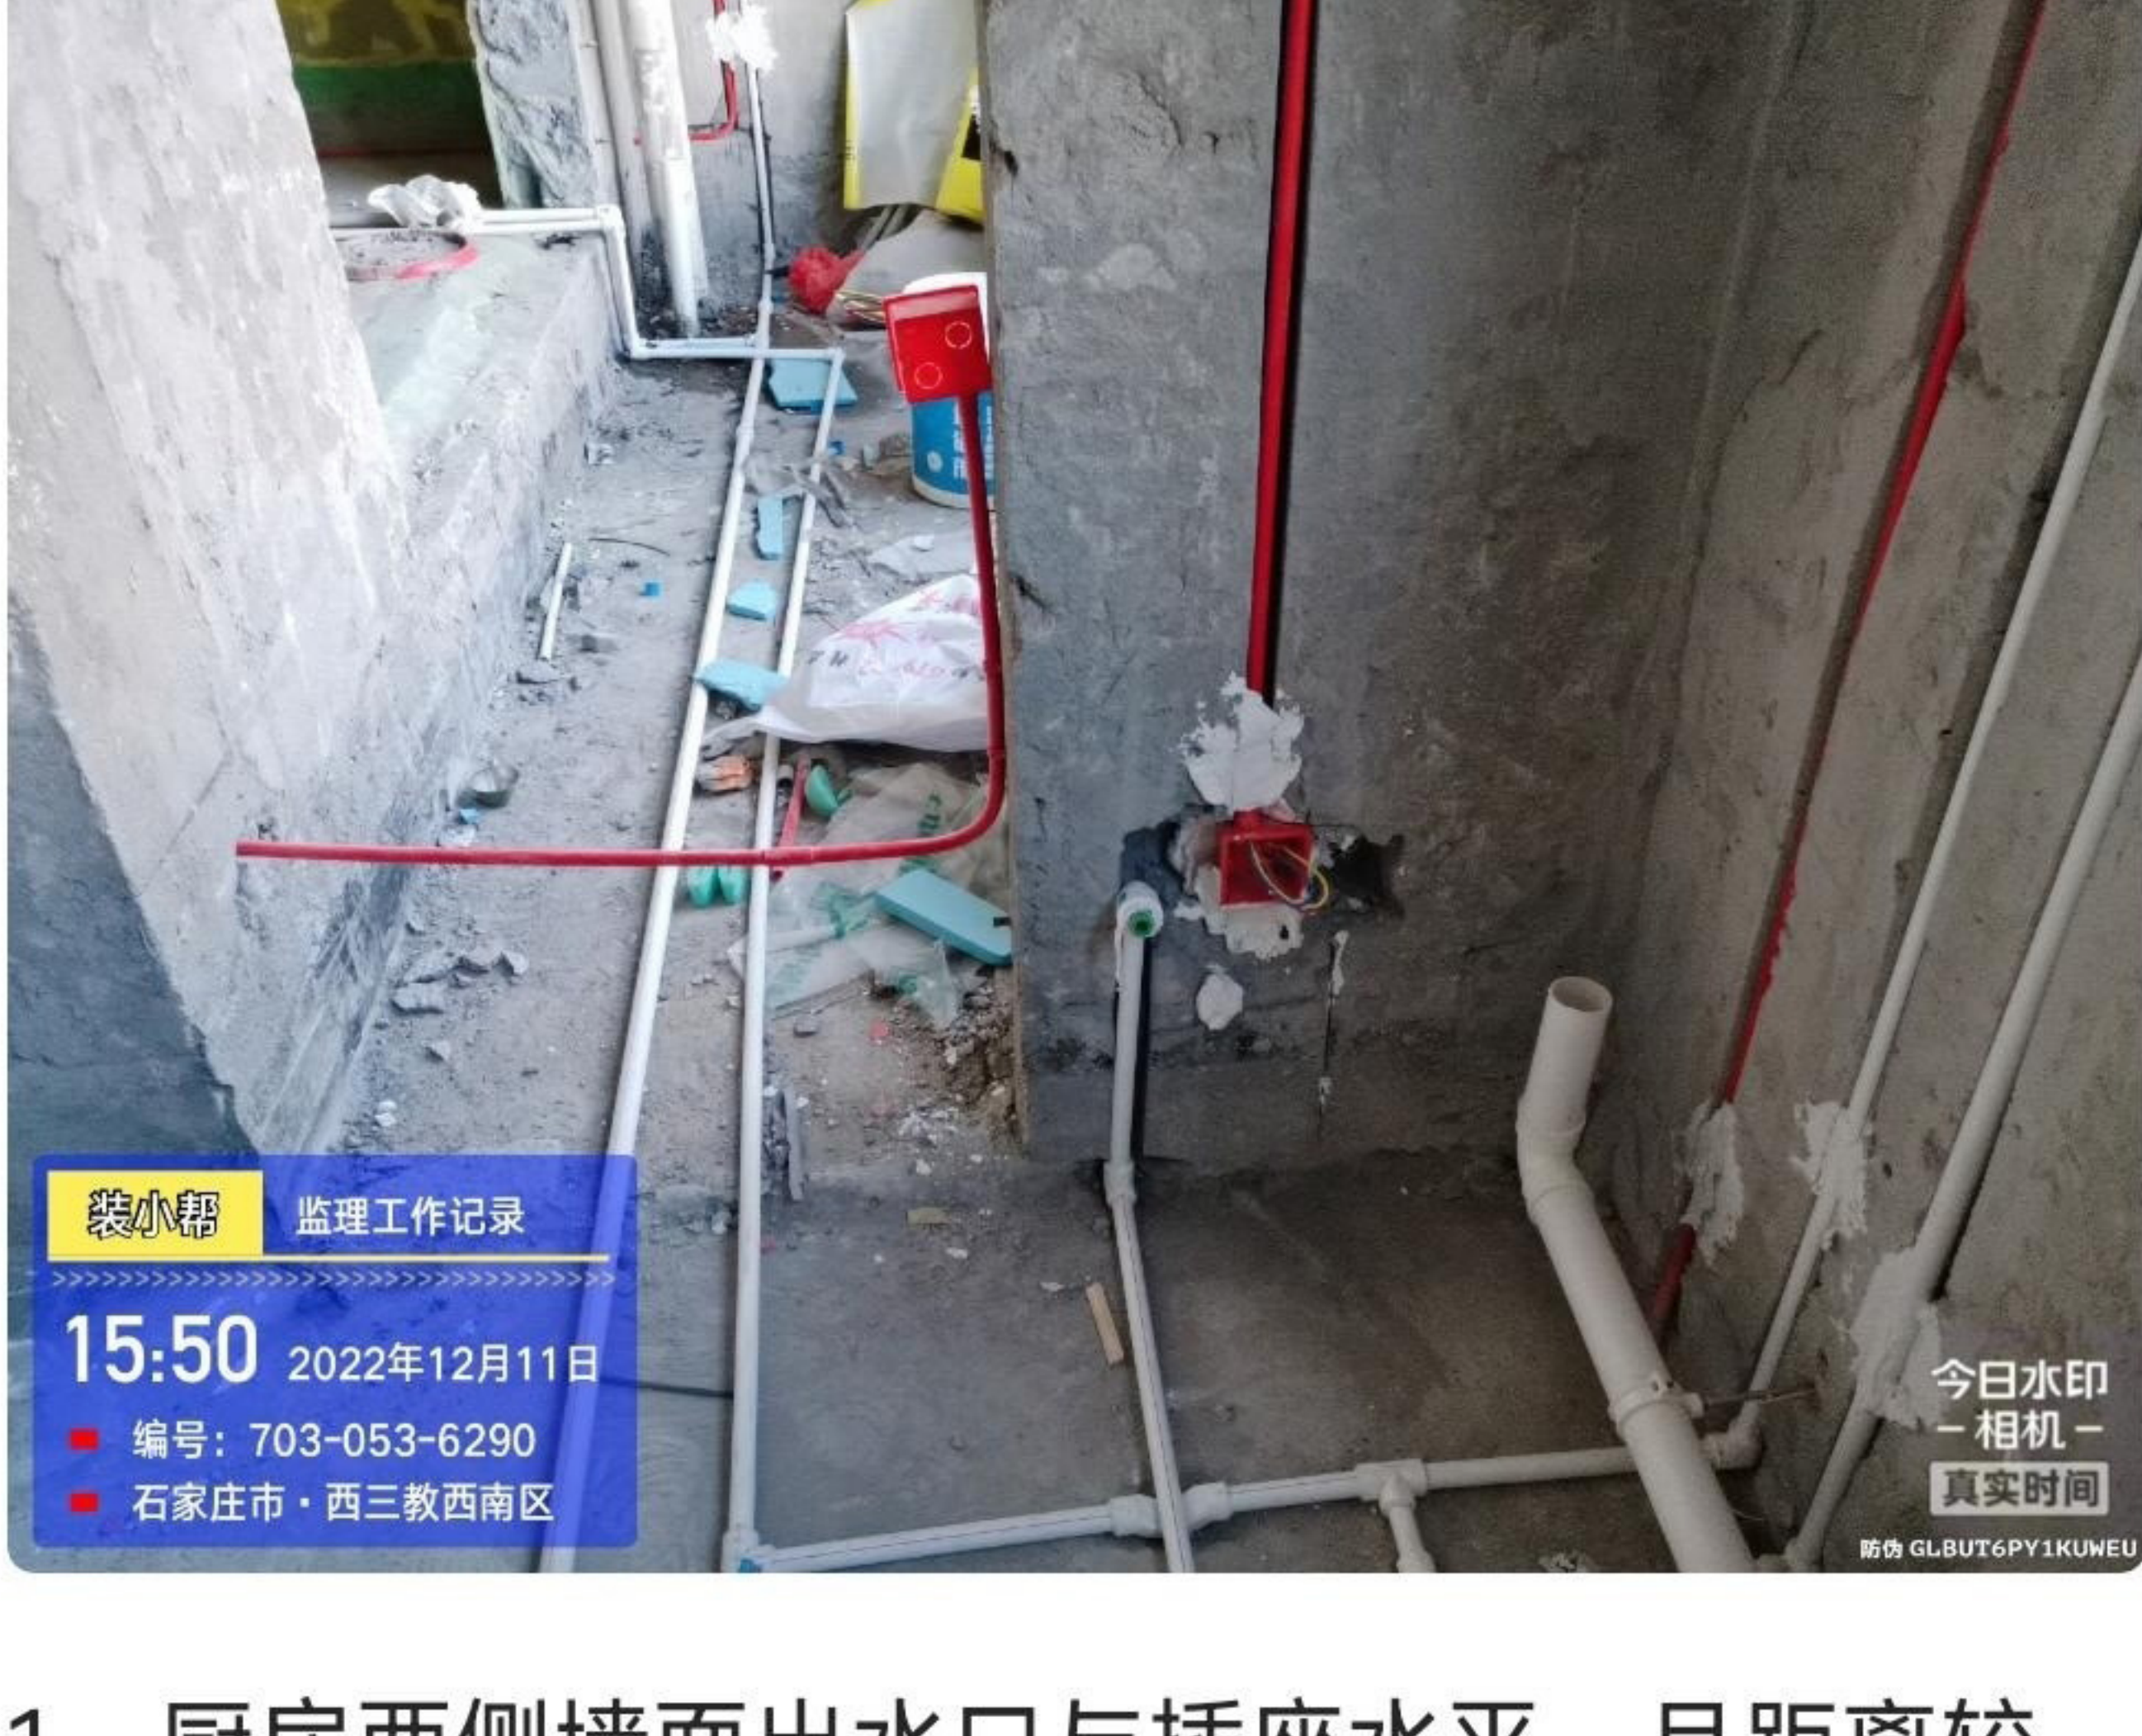
1，厨房西侧墙面出水口与插座水平，且距离较近，存在安全隐患，应电在上，水在下。

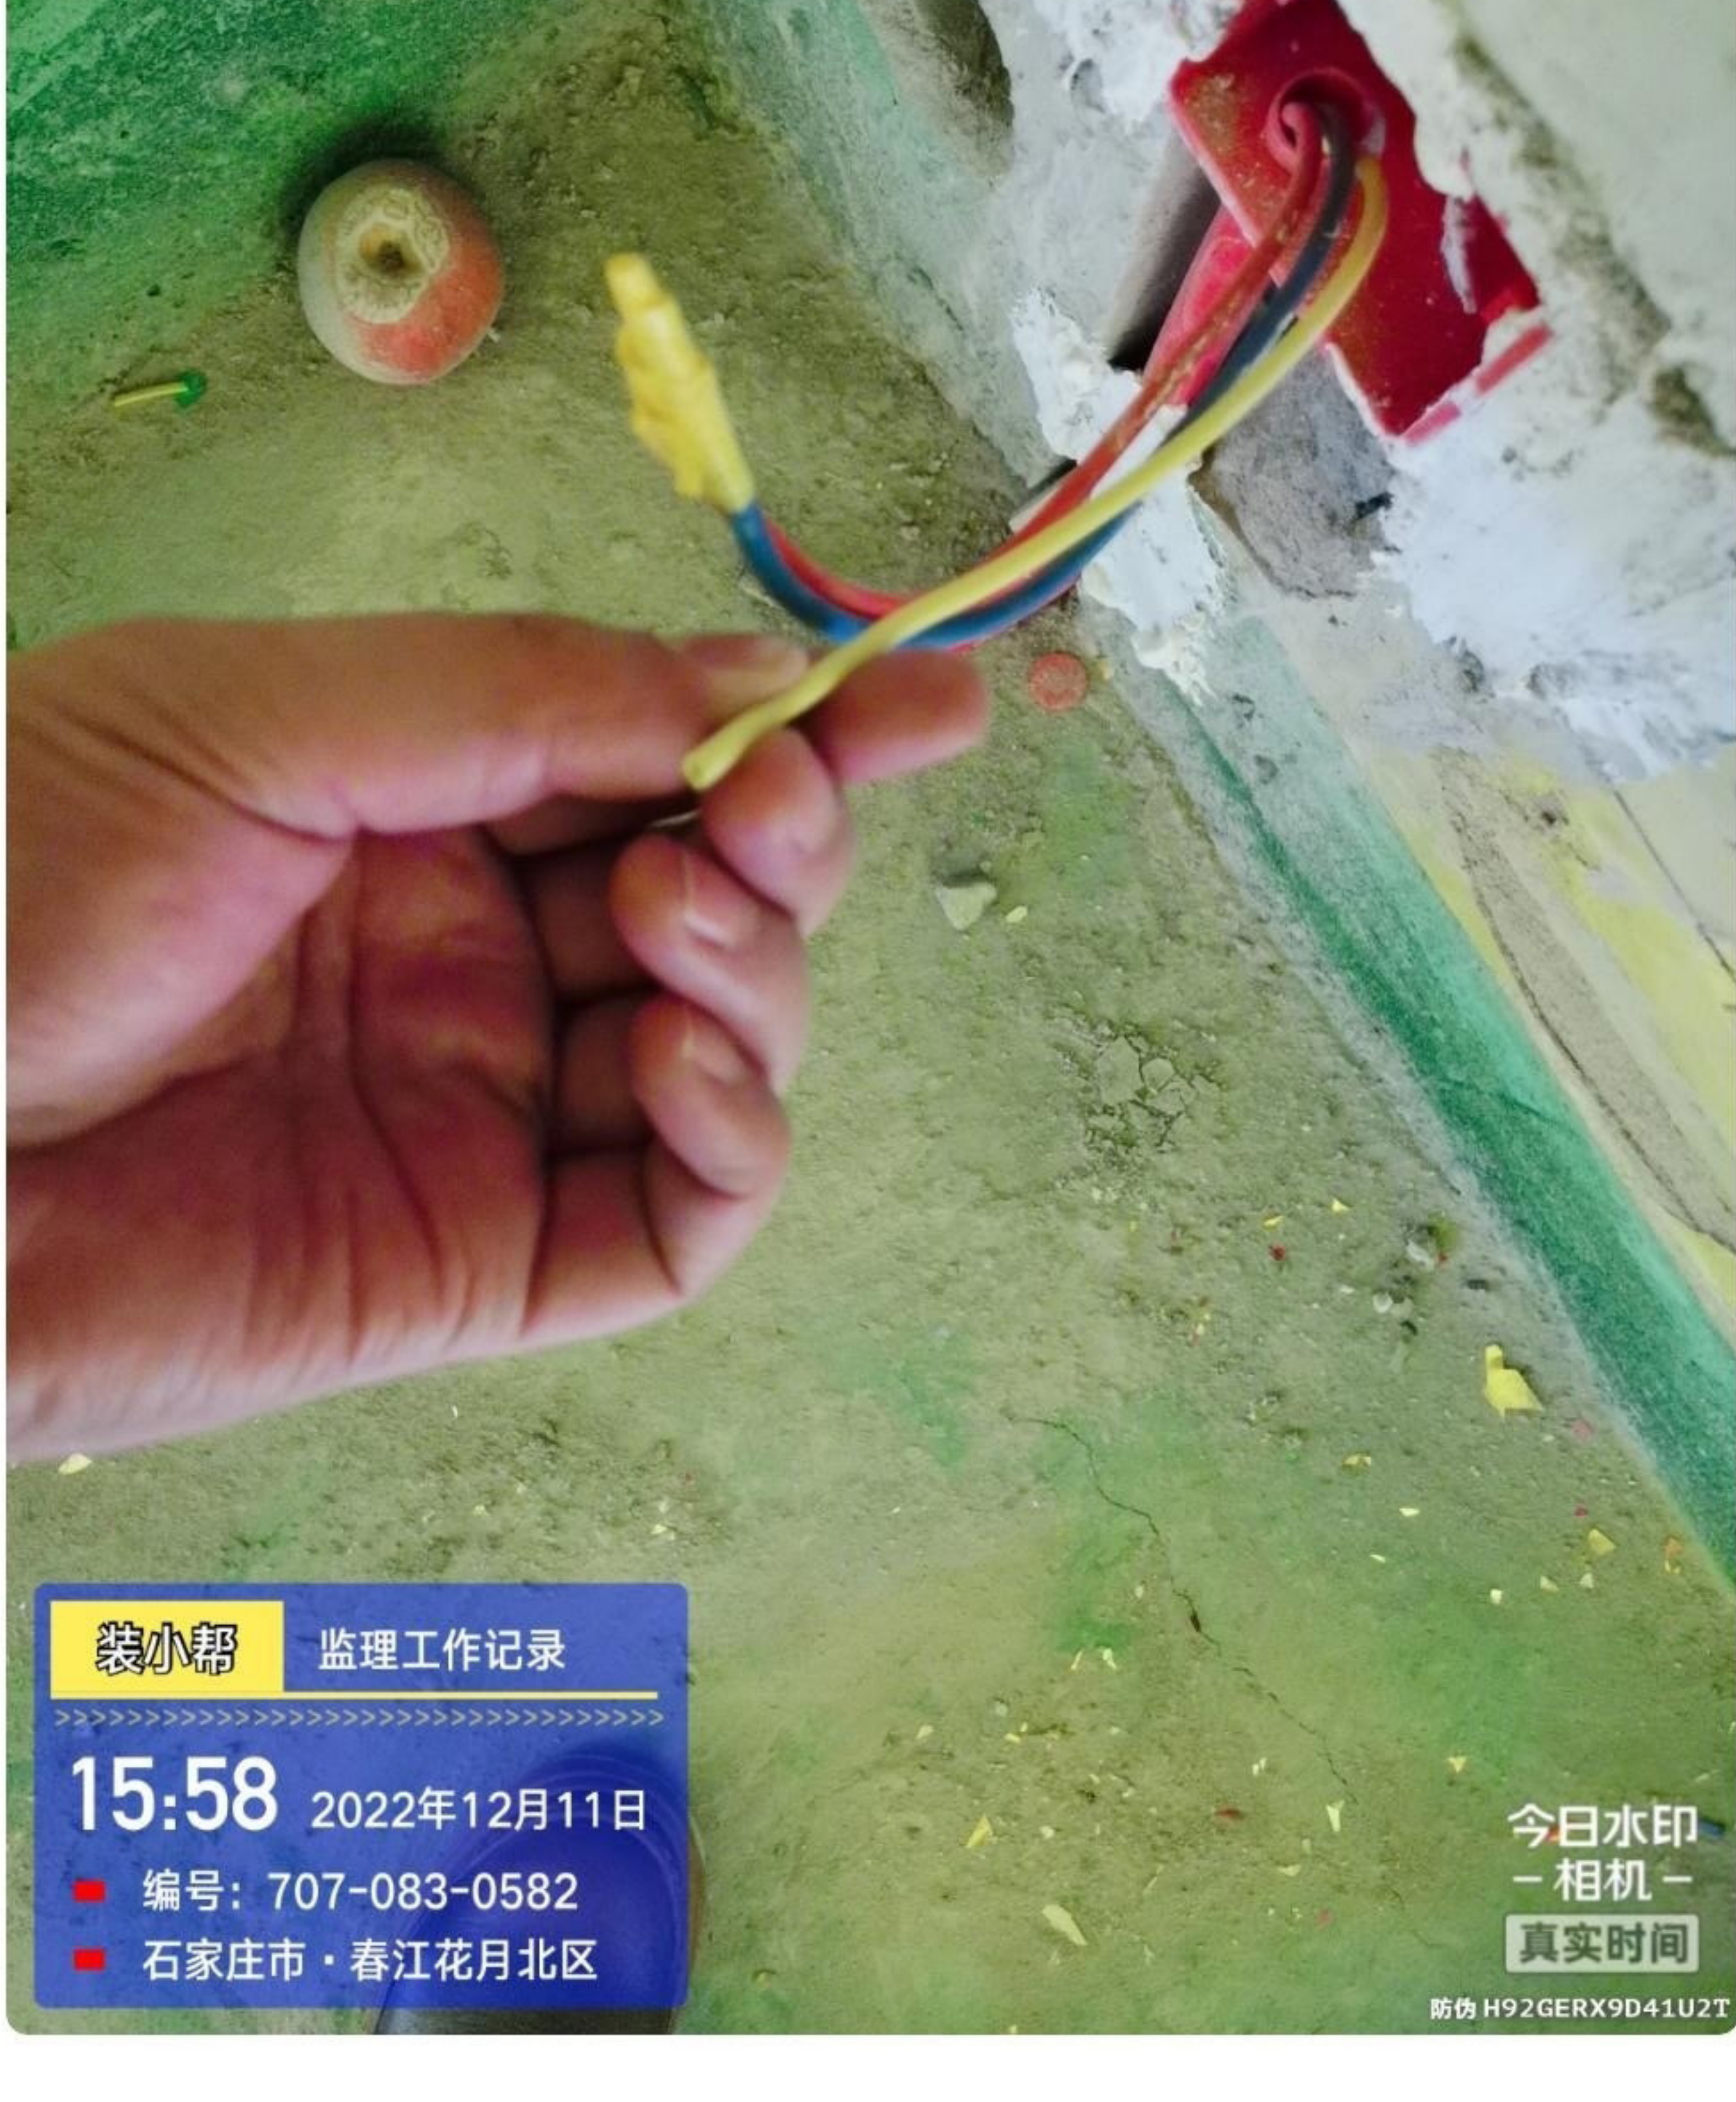
2，空调电源地线应使用4平规格，实际使用2.5平规格。

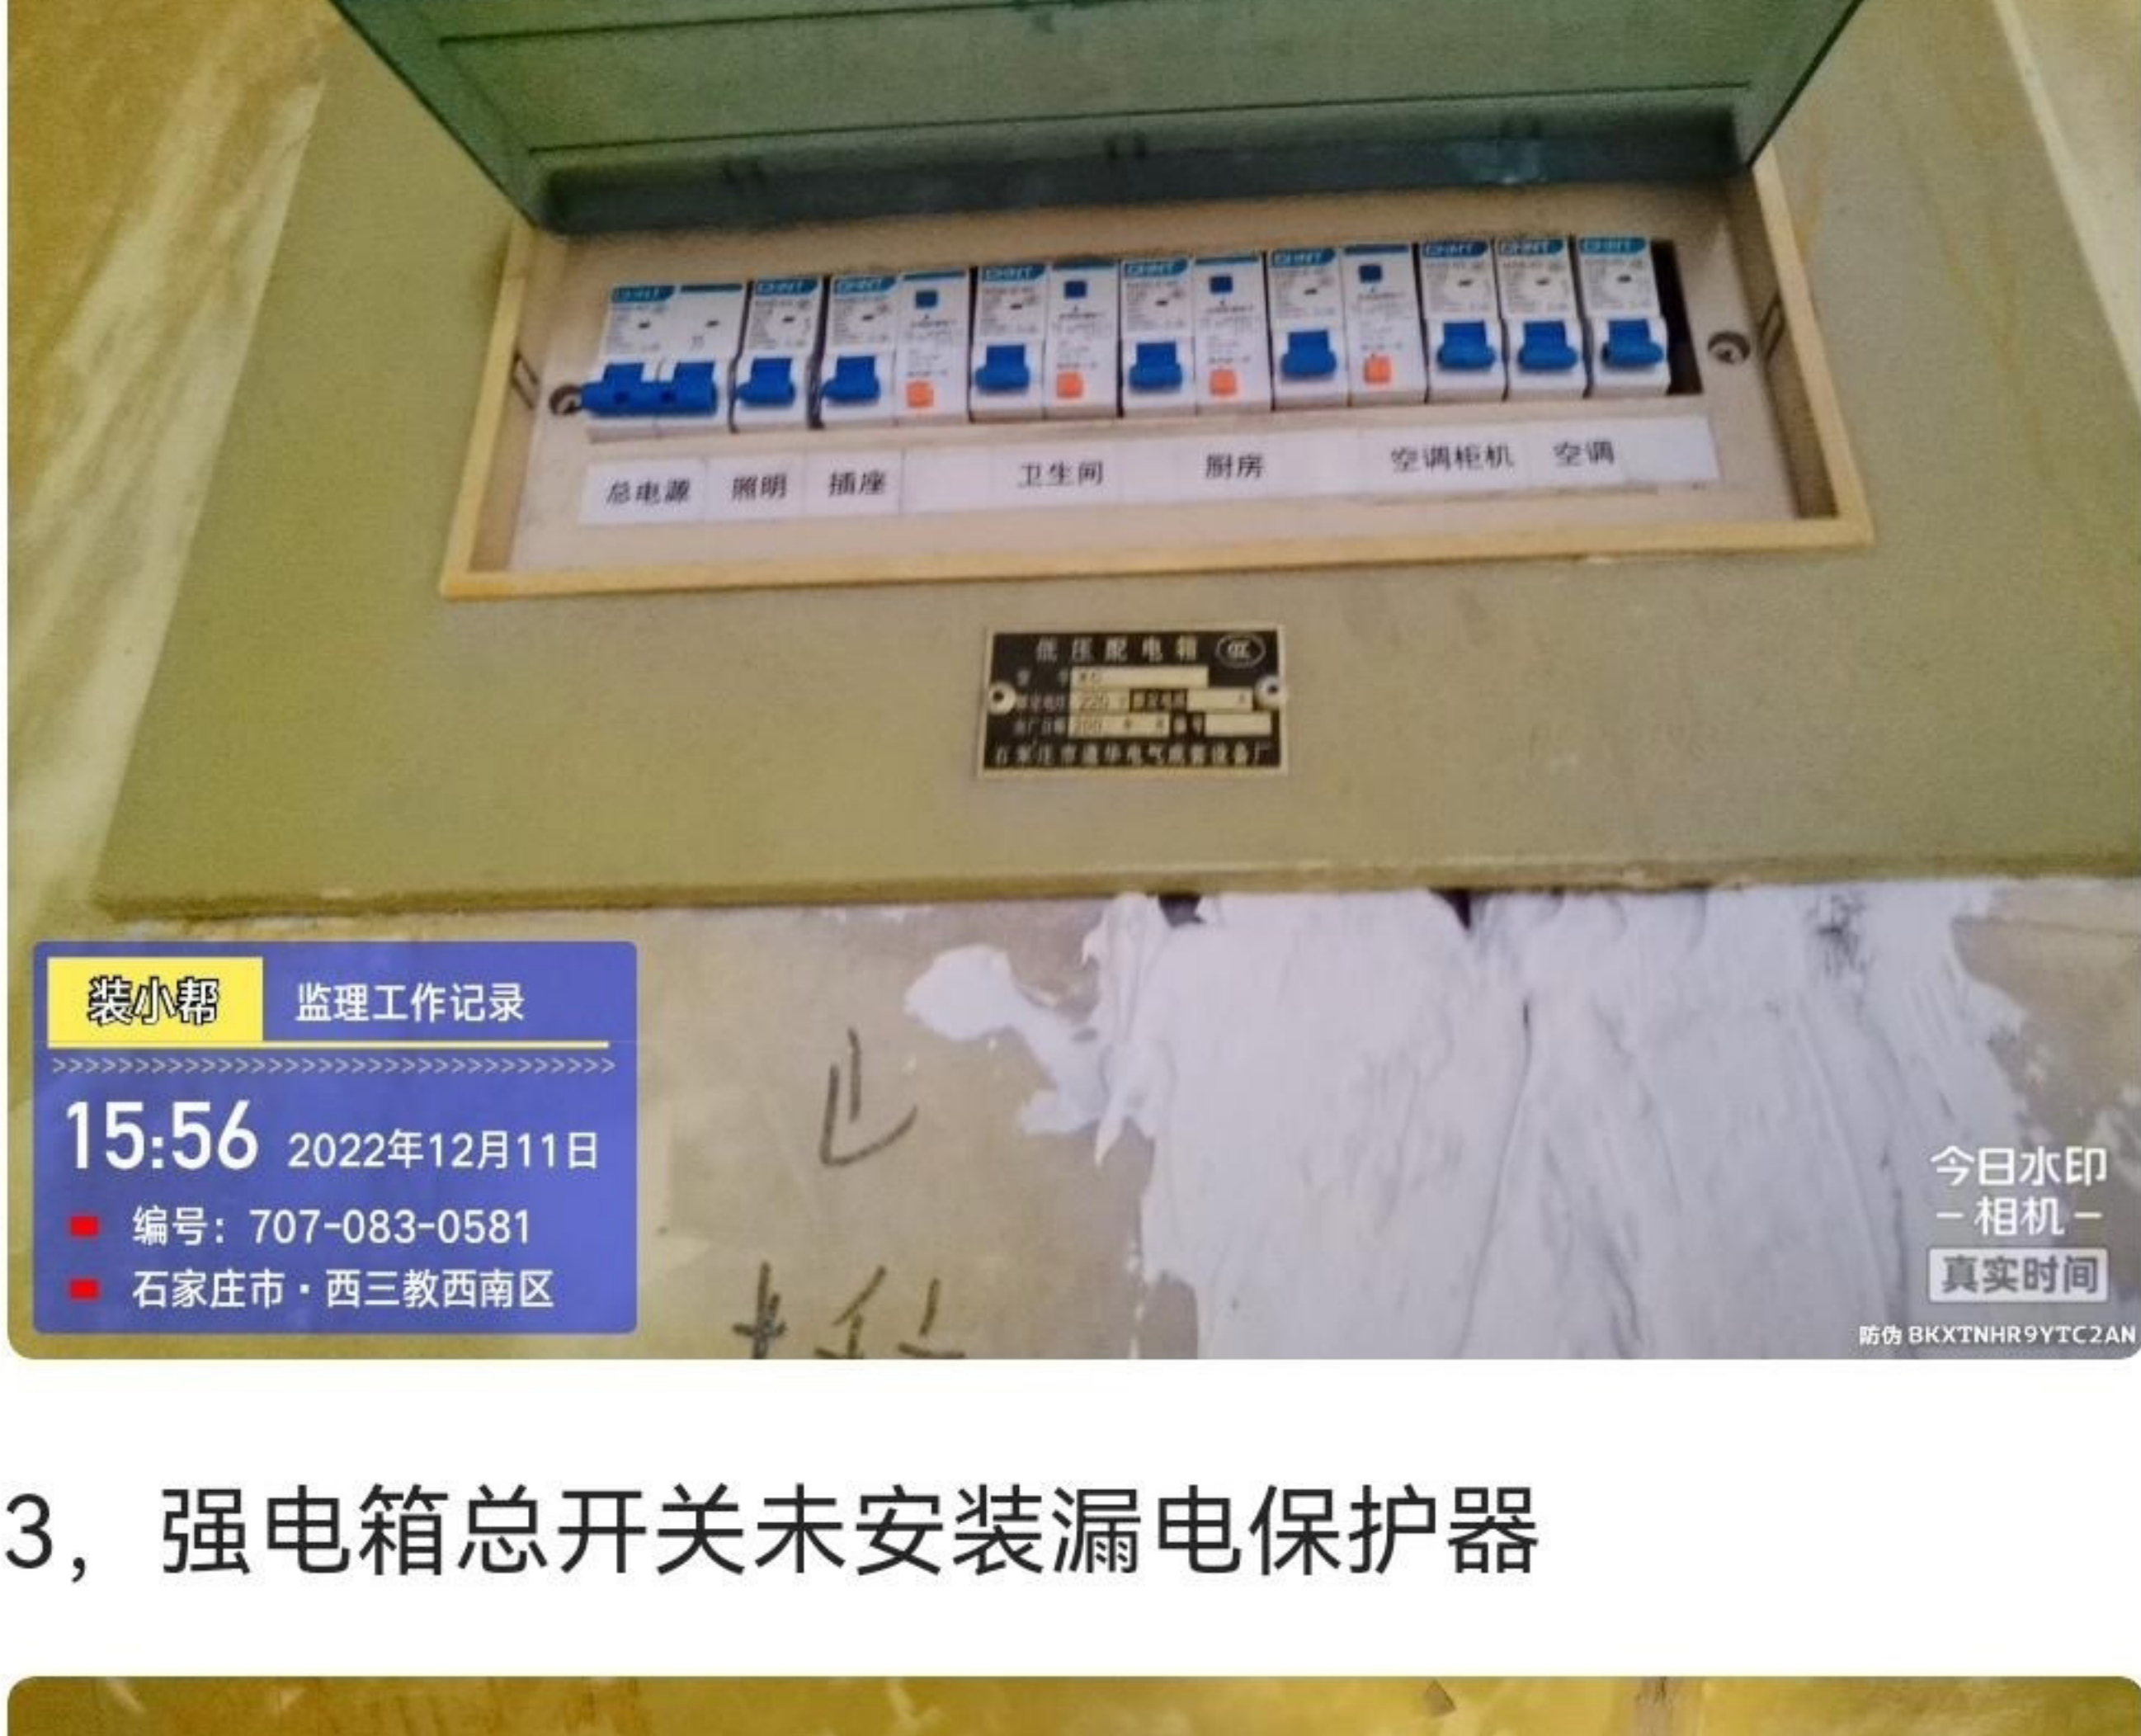
3，强电箱总开关未安装漏电保护器

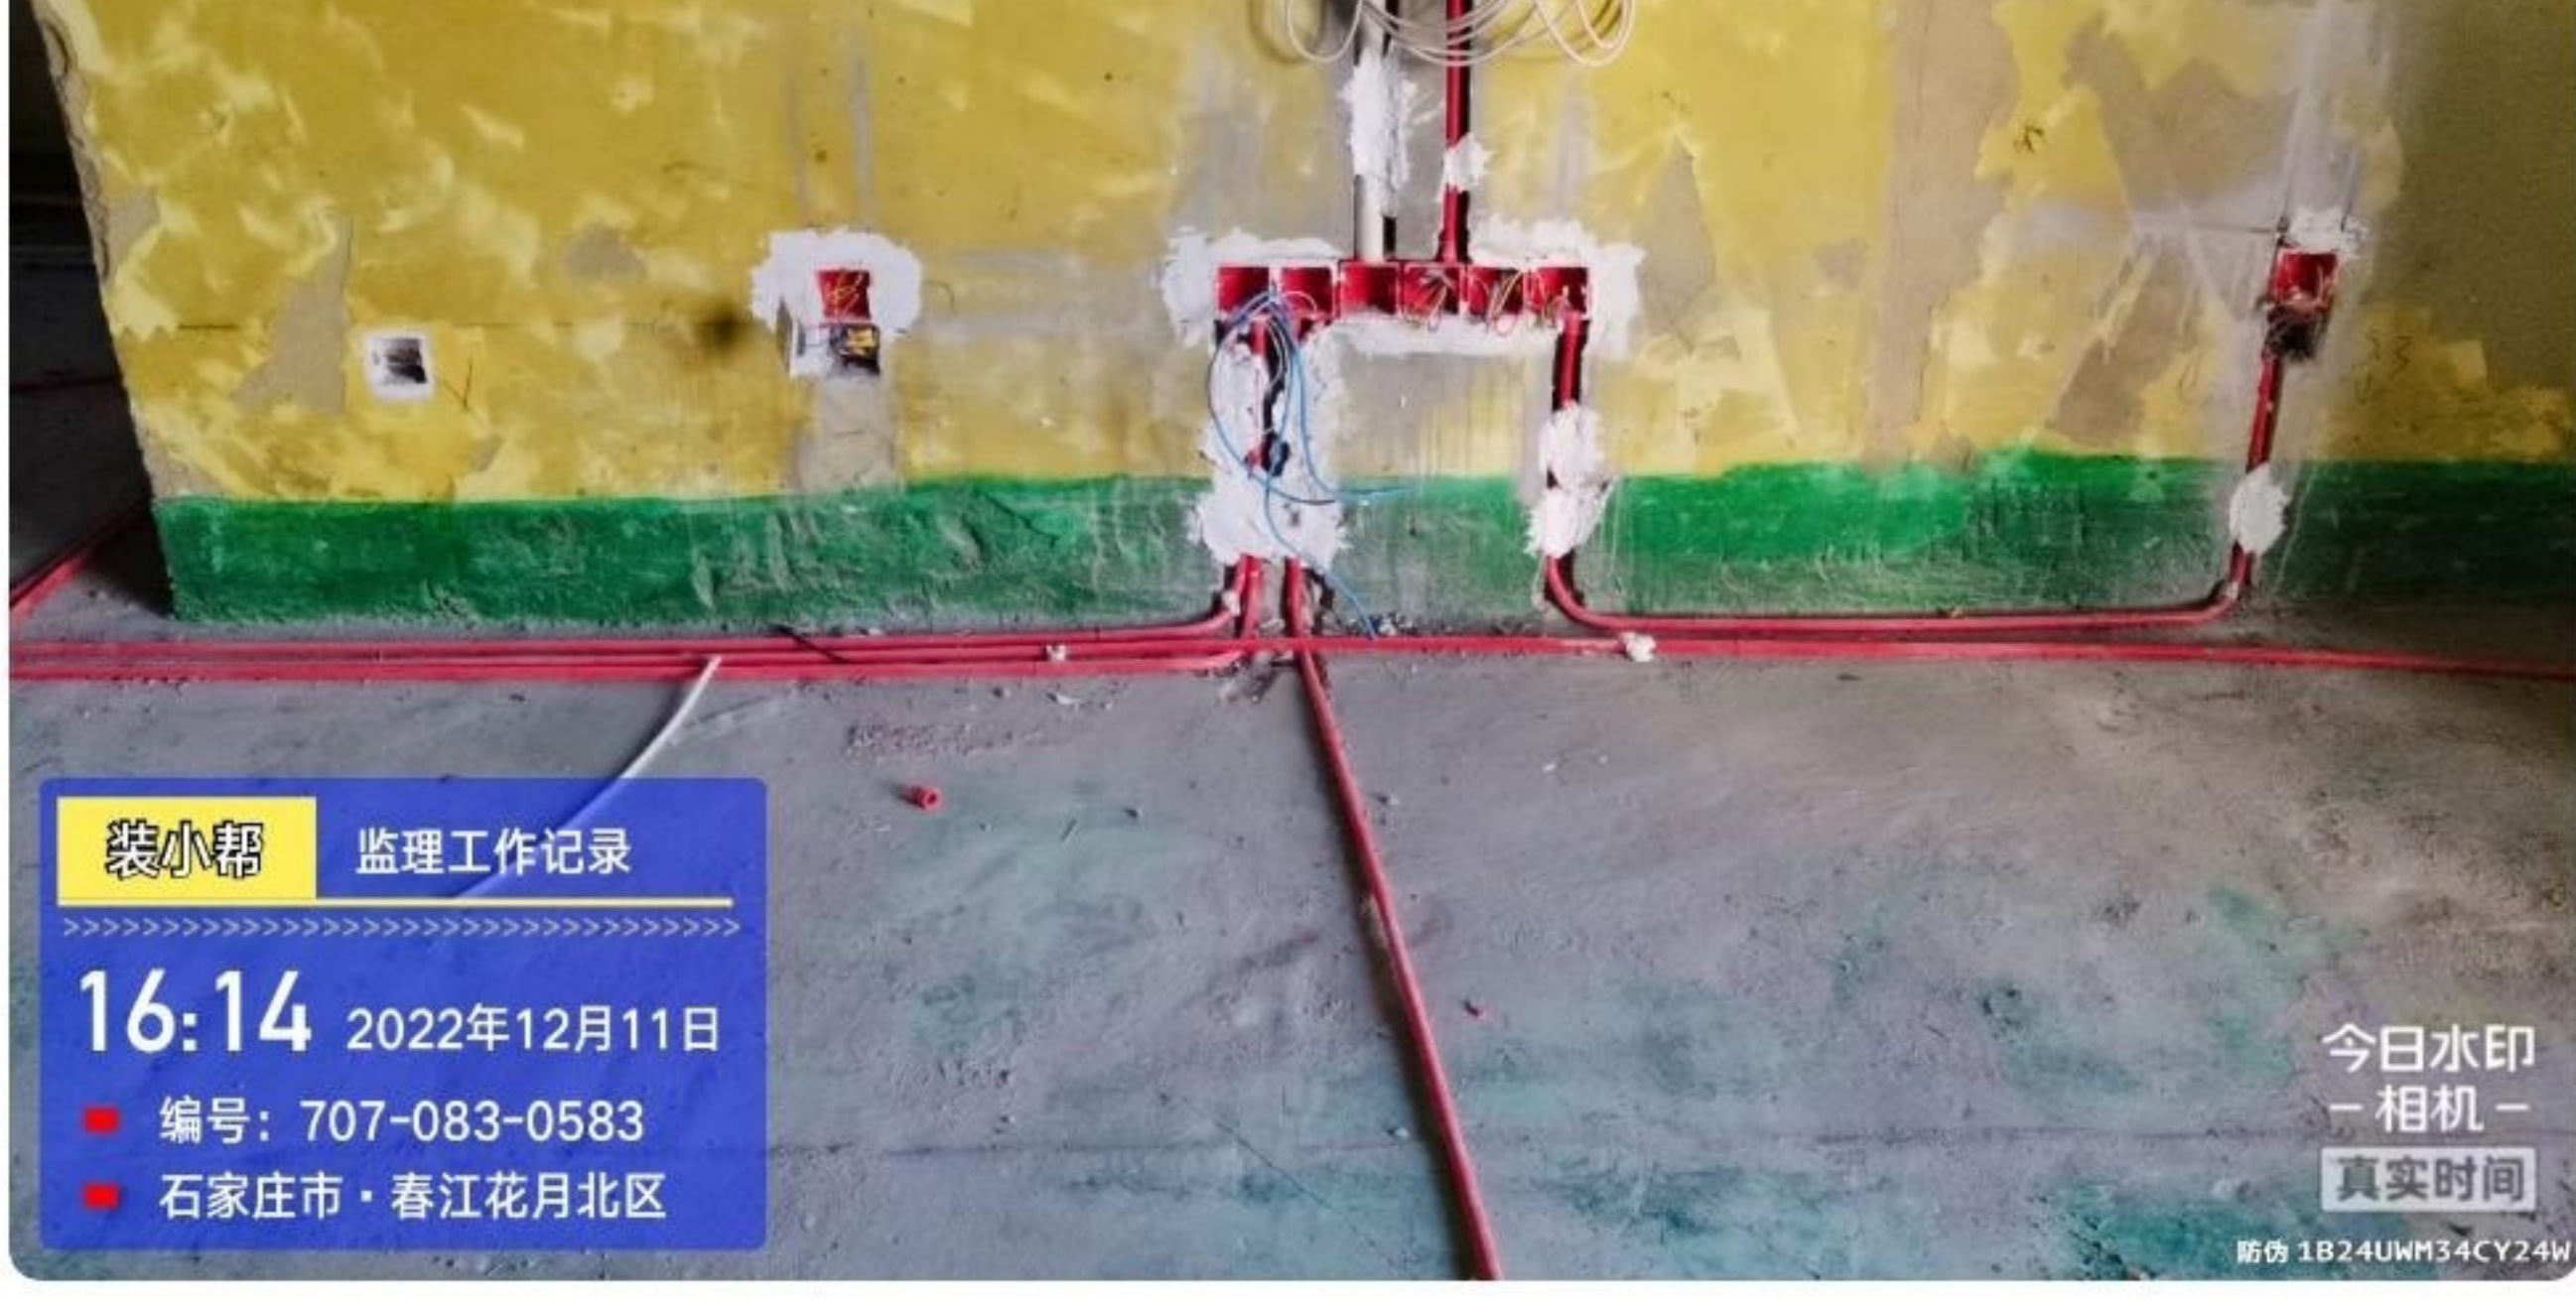
4，确认插座高度，后期电视柜是否能完全遮挡。

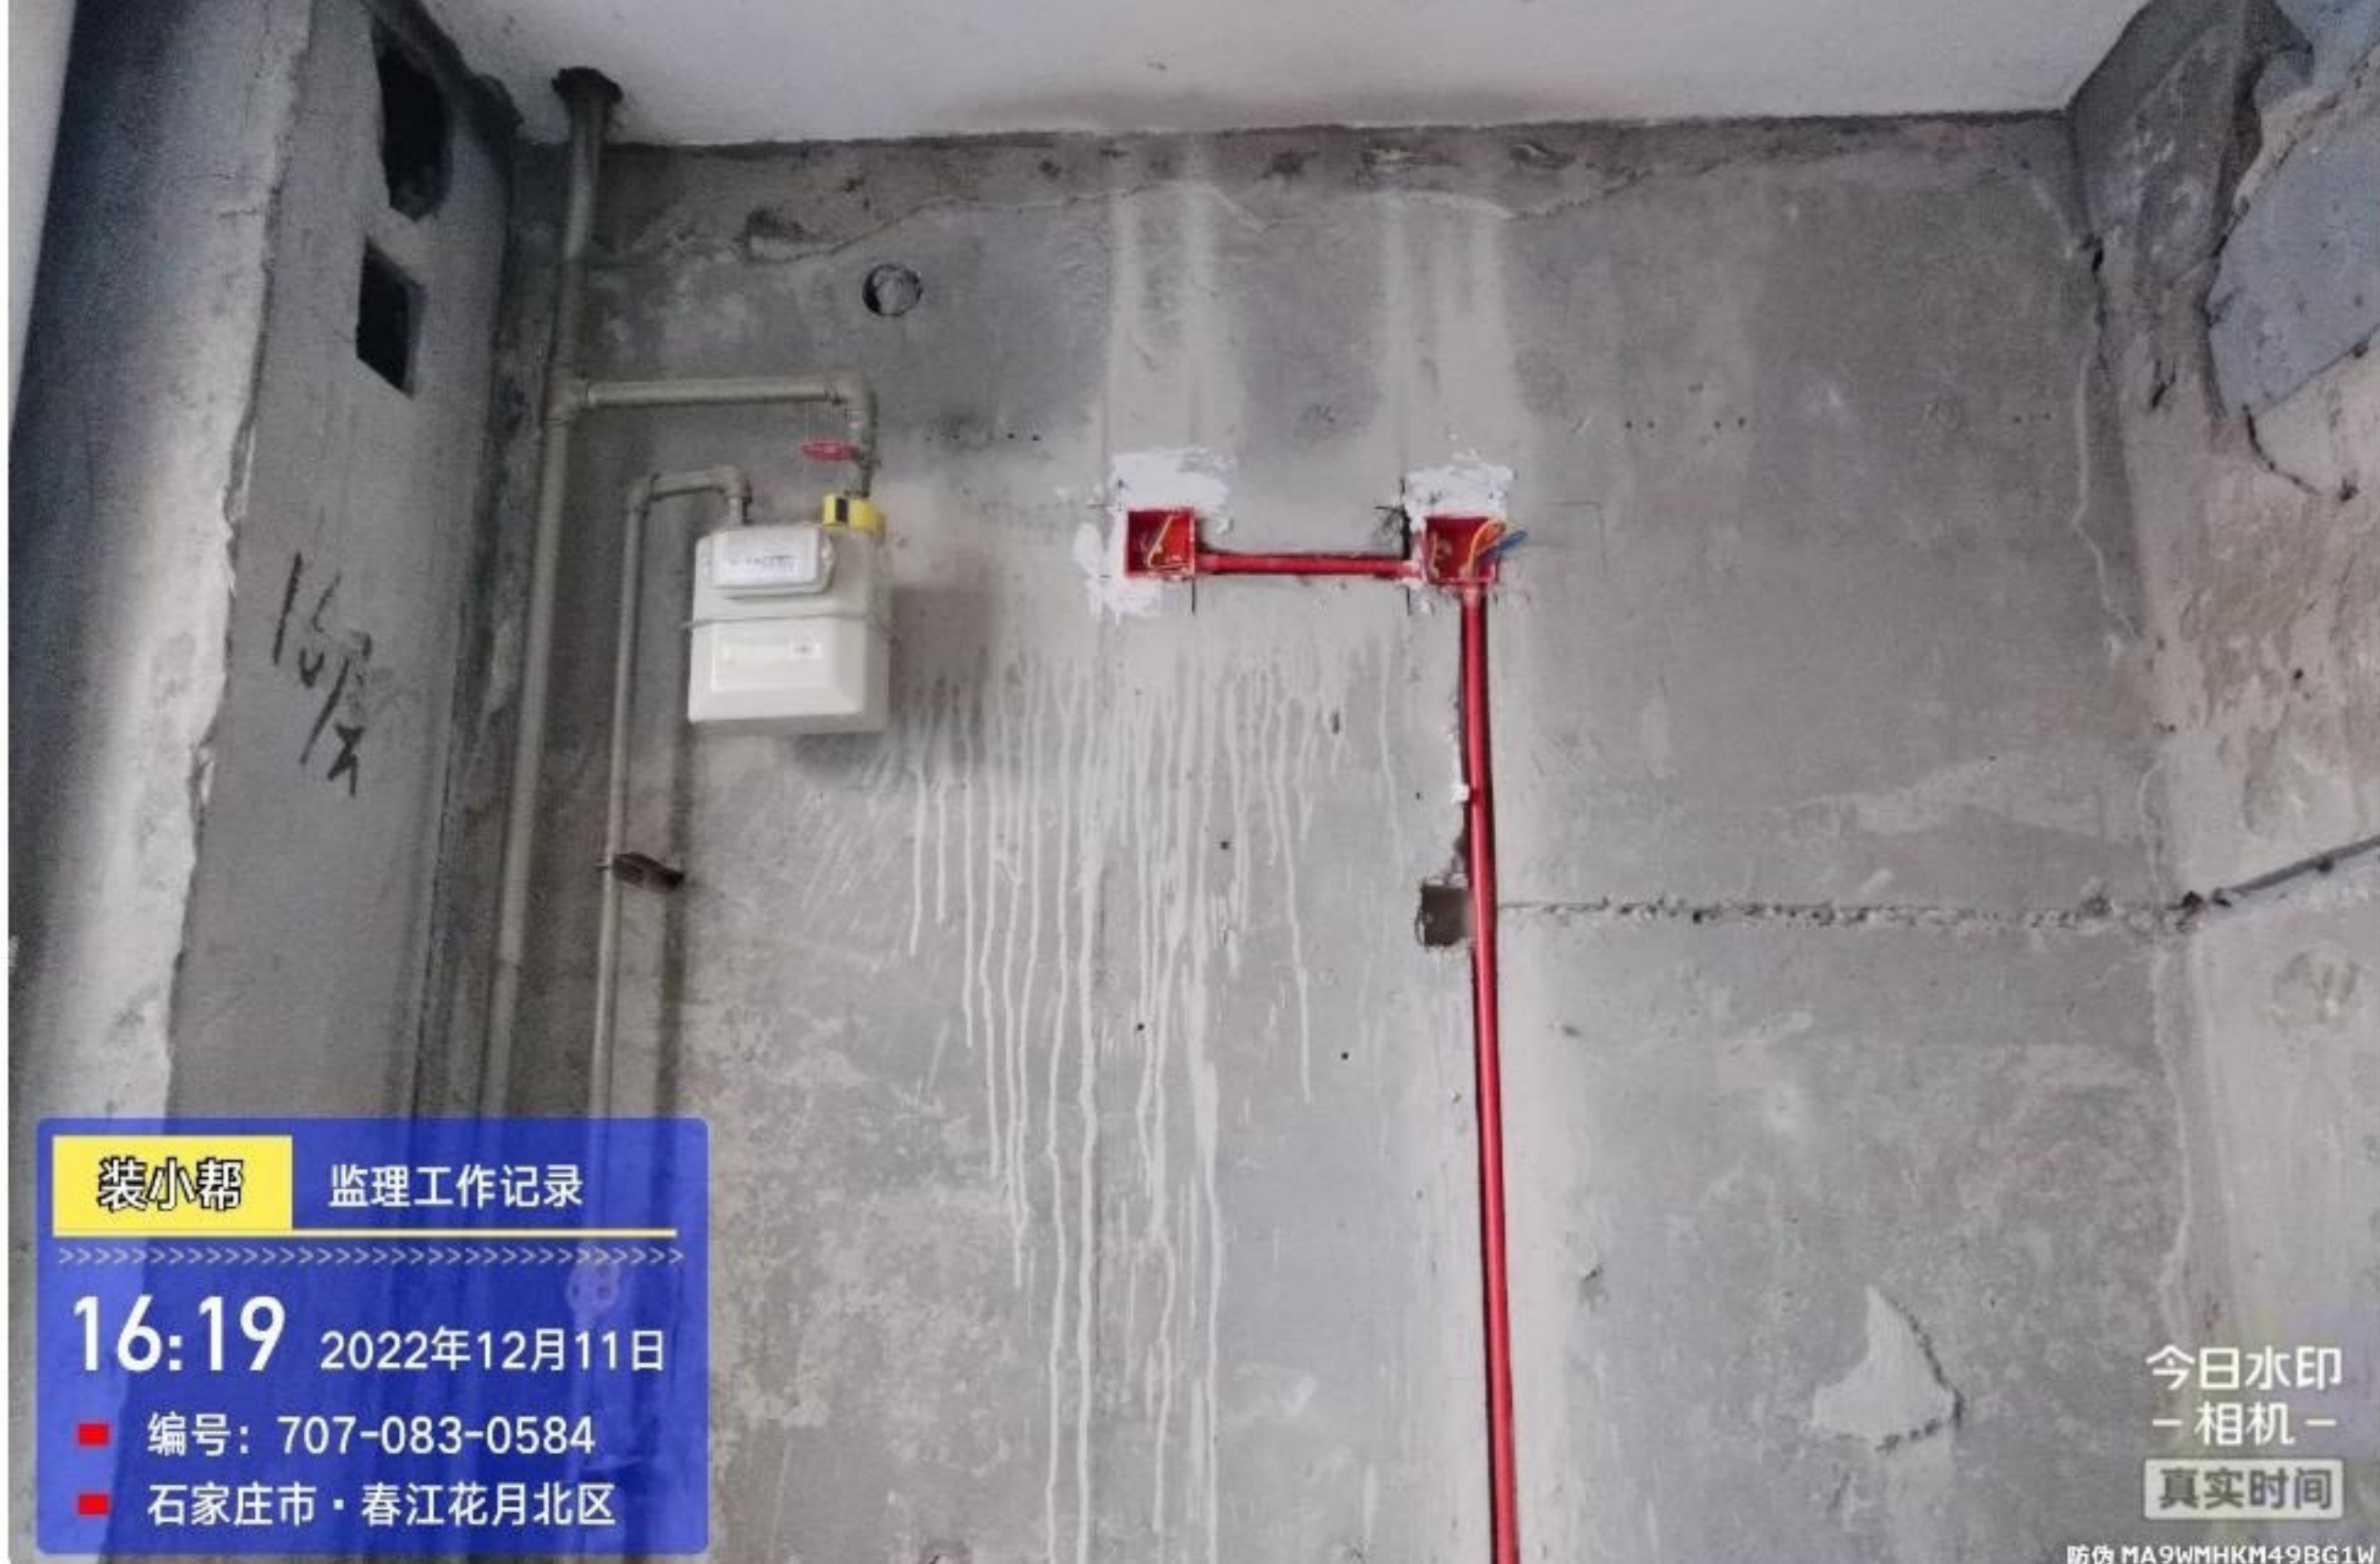
5，厨房东墙两个插座未水平，左高右低。

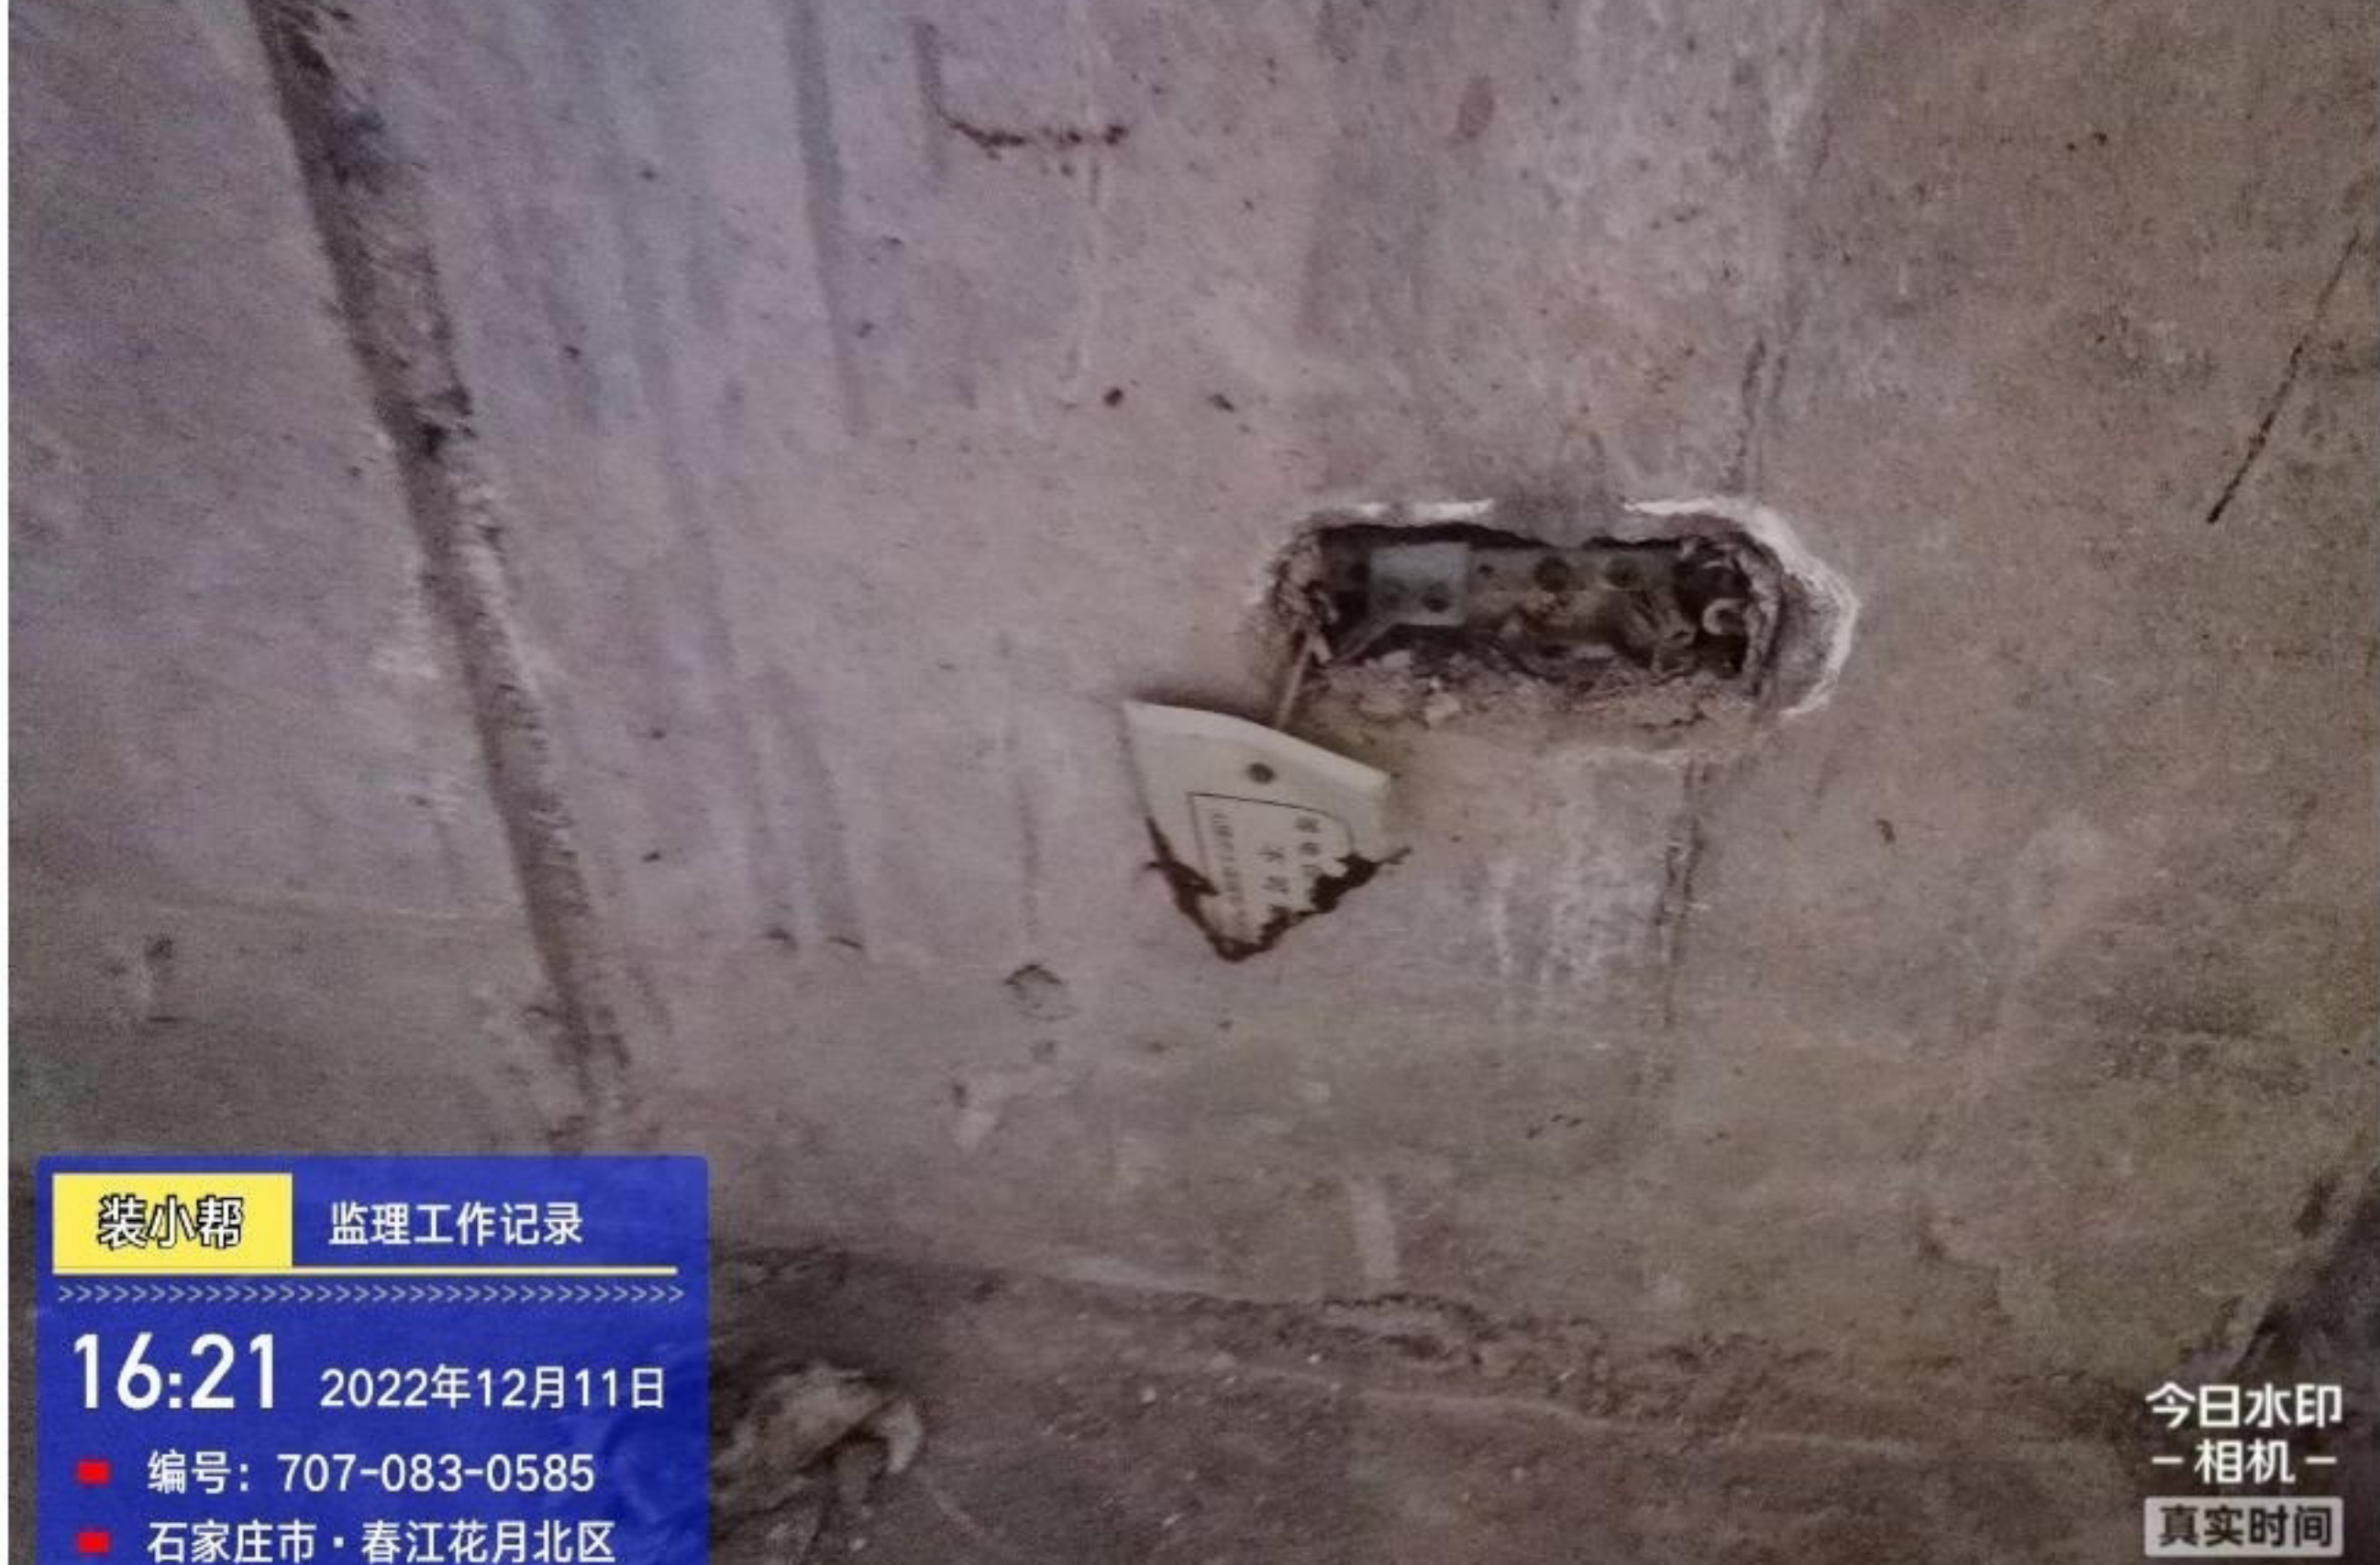
6，热水器与等位端子盒未连接，此项是为安全考虑，非必须。
