# 春江花月北区-水电暖验收报告

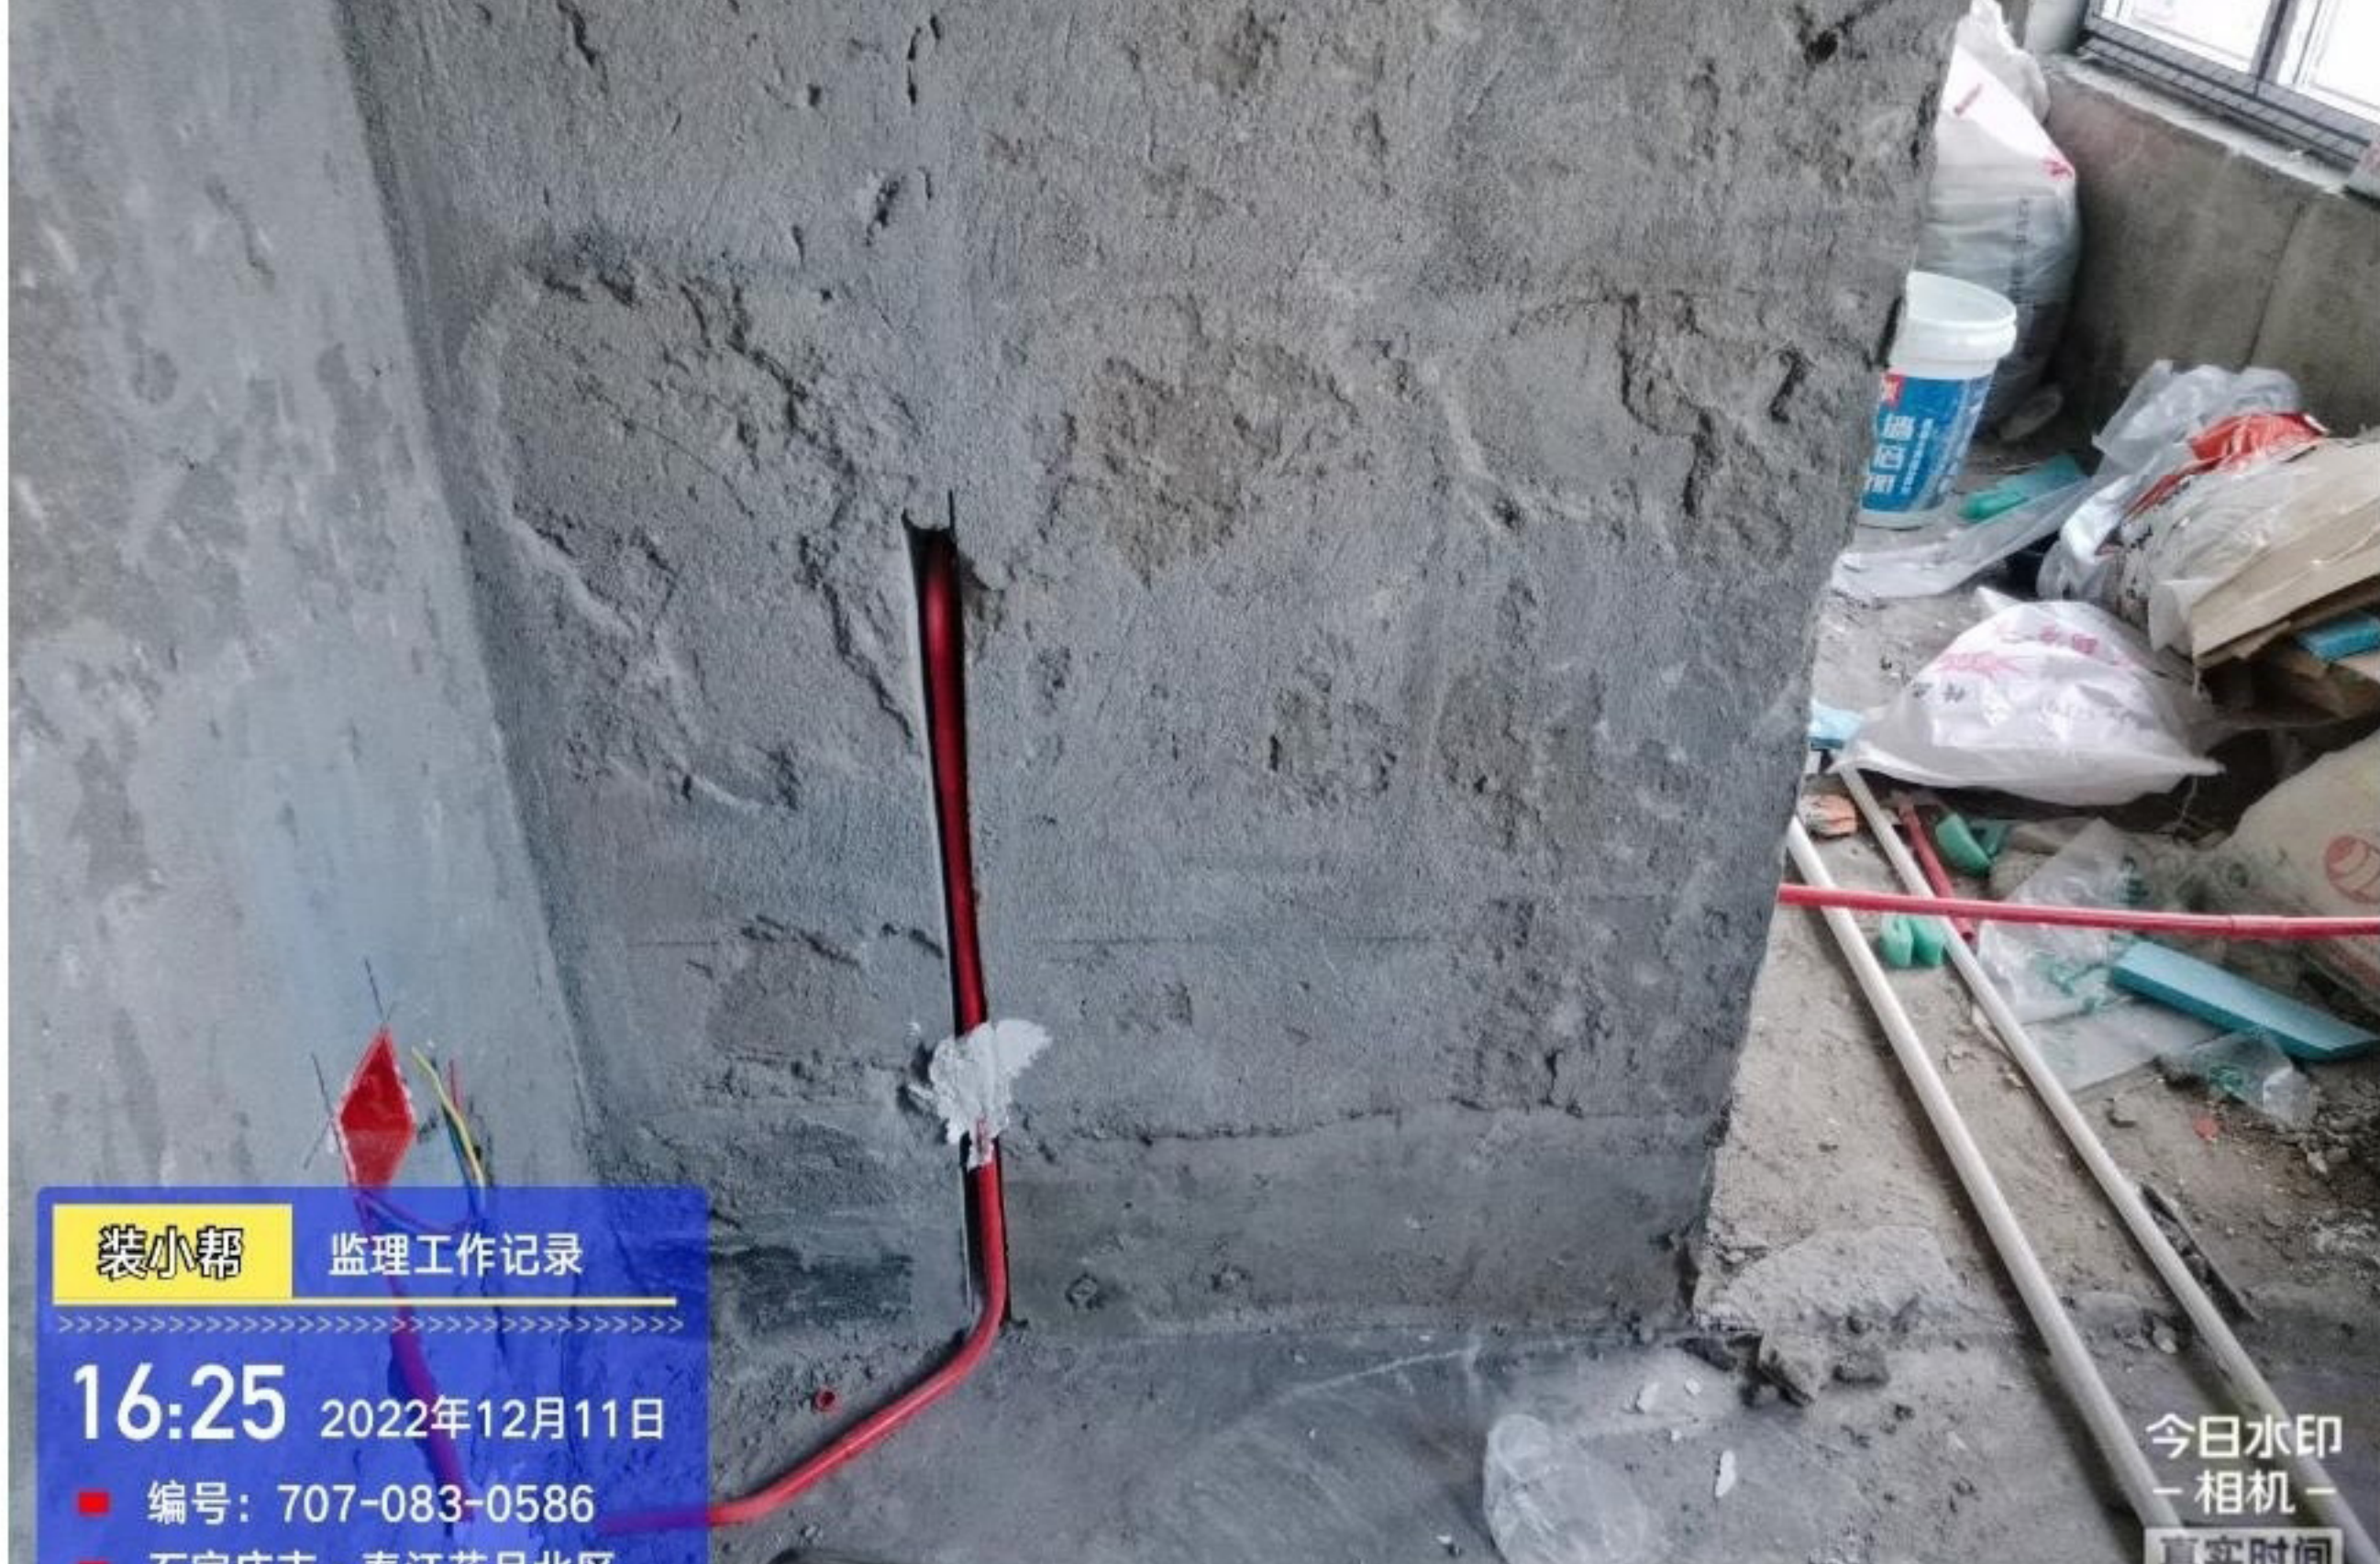
7，房间内多处全覆盖线路，竣工后，无法判断管线的定位，后期安装打孔，有击穿的可能性，缺少水电竣工定位图。
