春江花月北区-涂饰面层验收报告

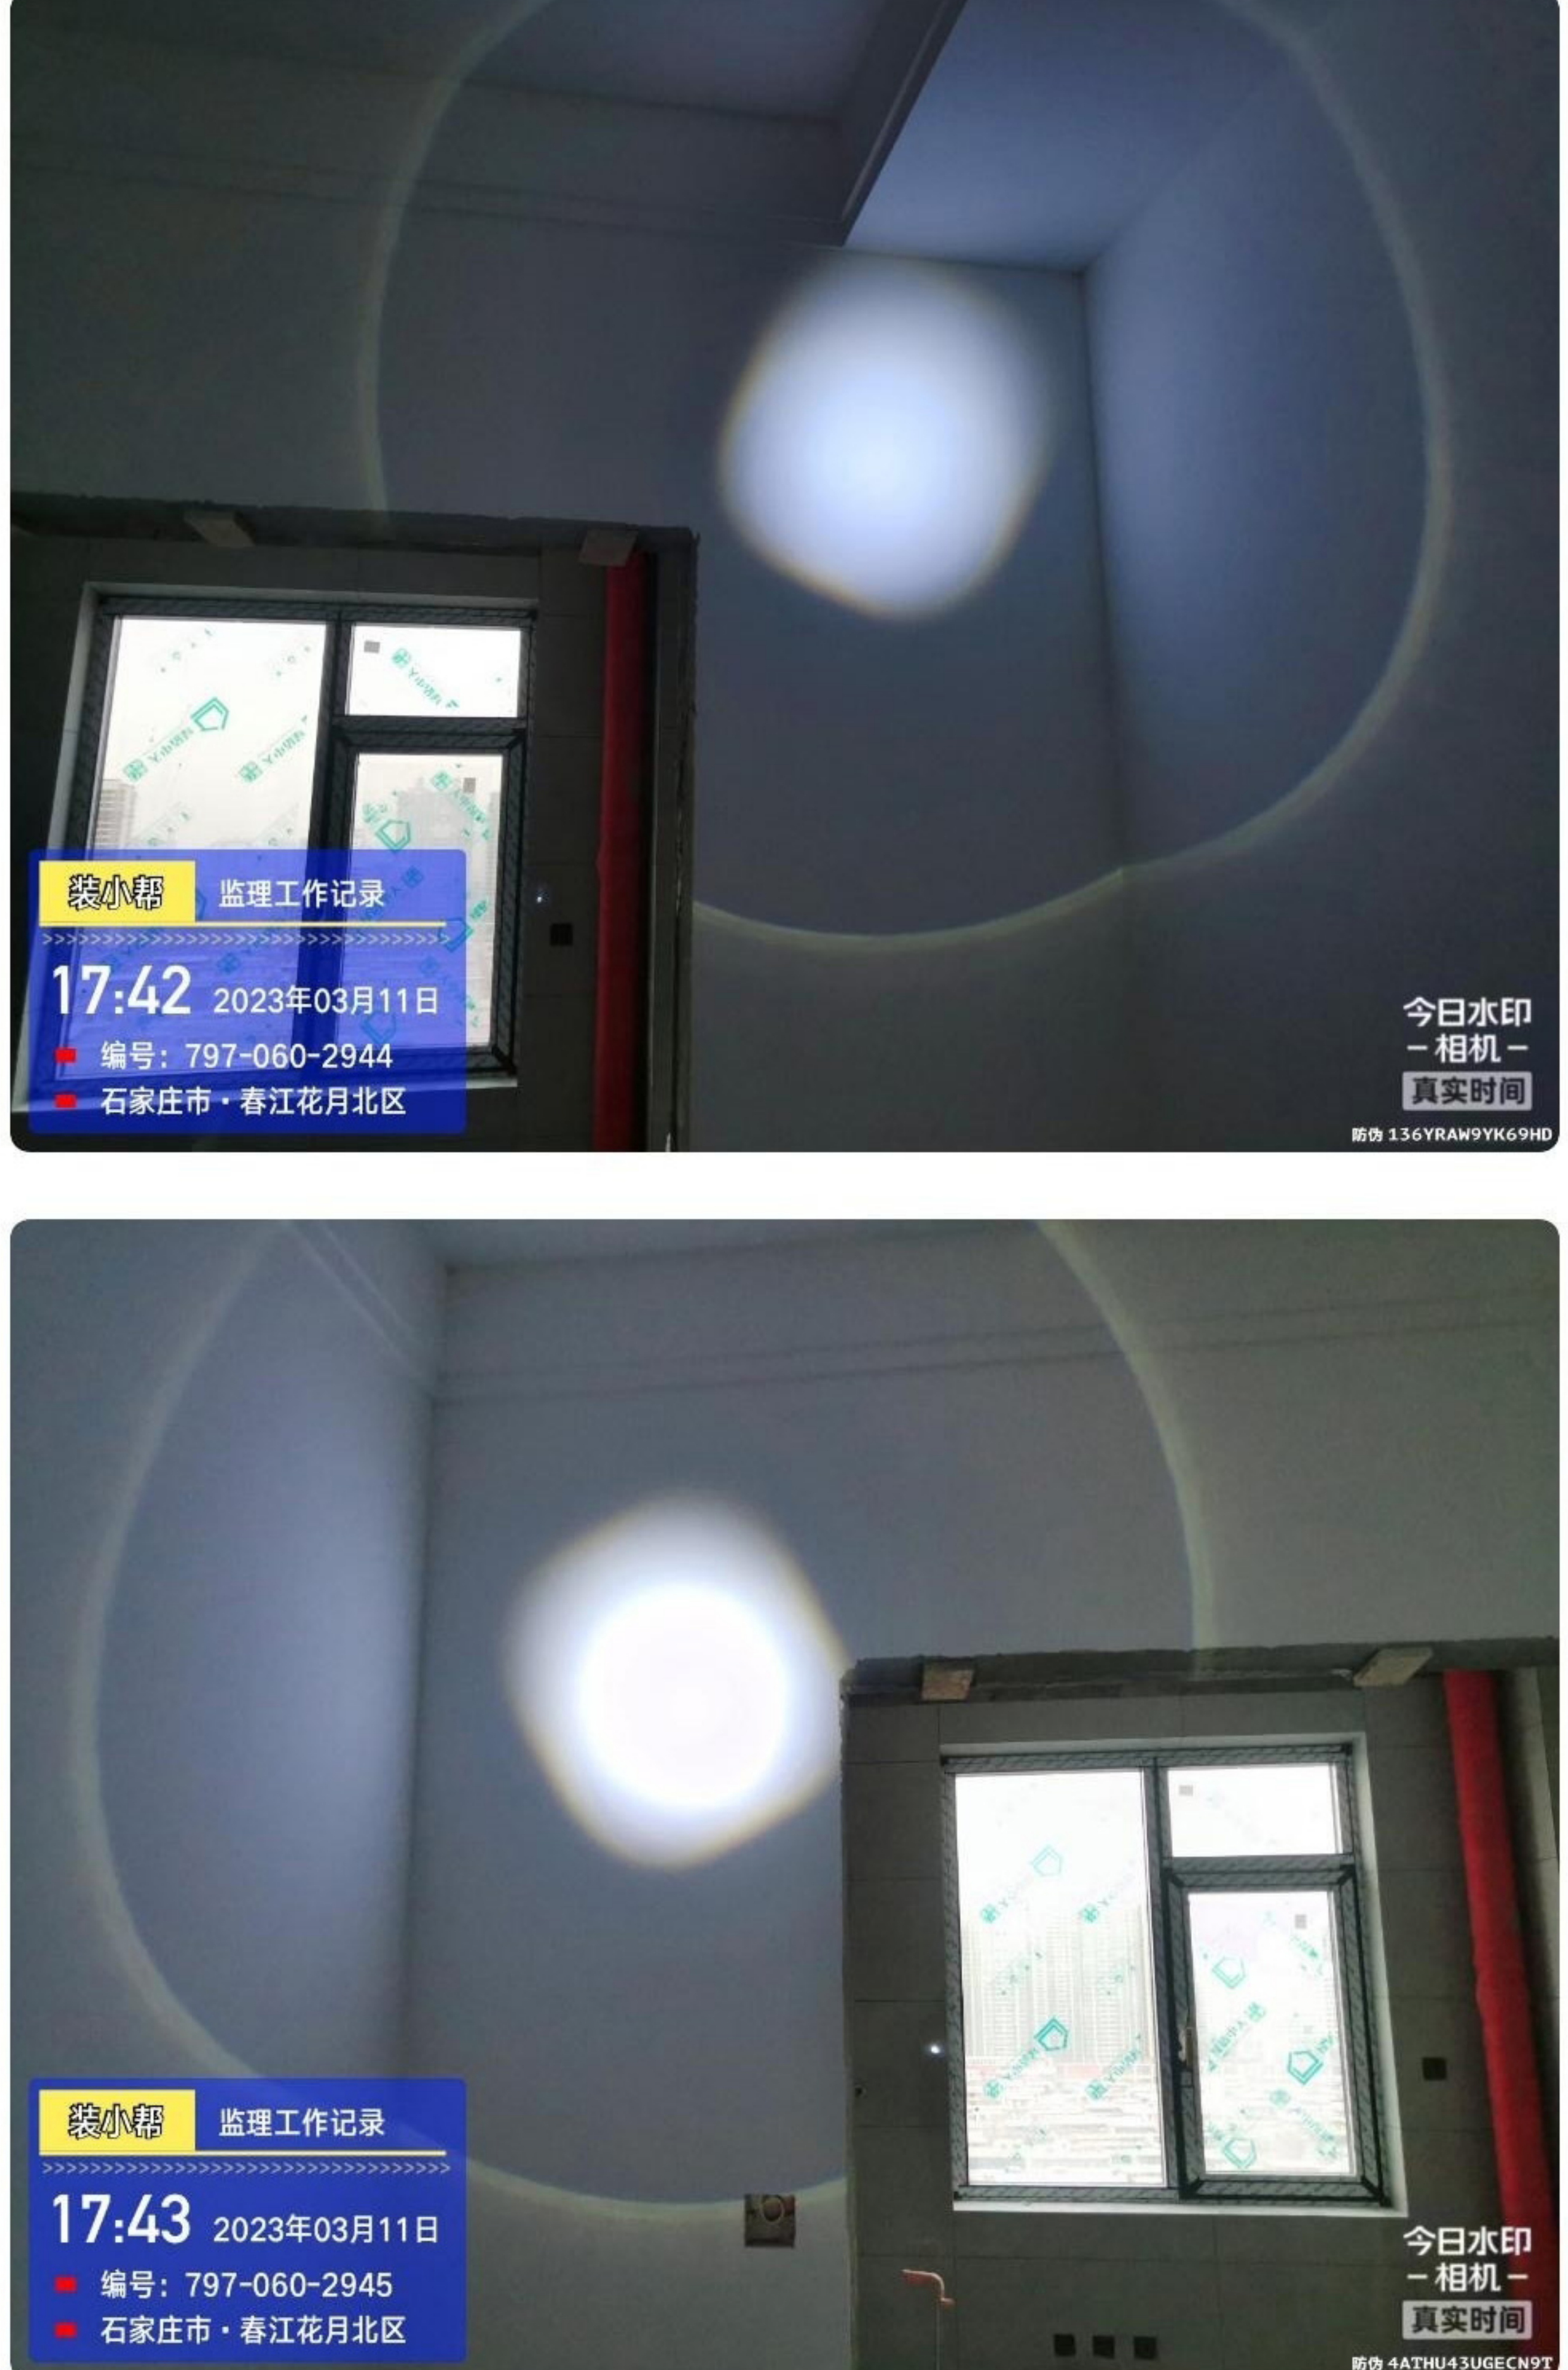
1，厨房位置墙面空鼓，导致外层开裂，厨房门右侧较严重，左侧较轻。

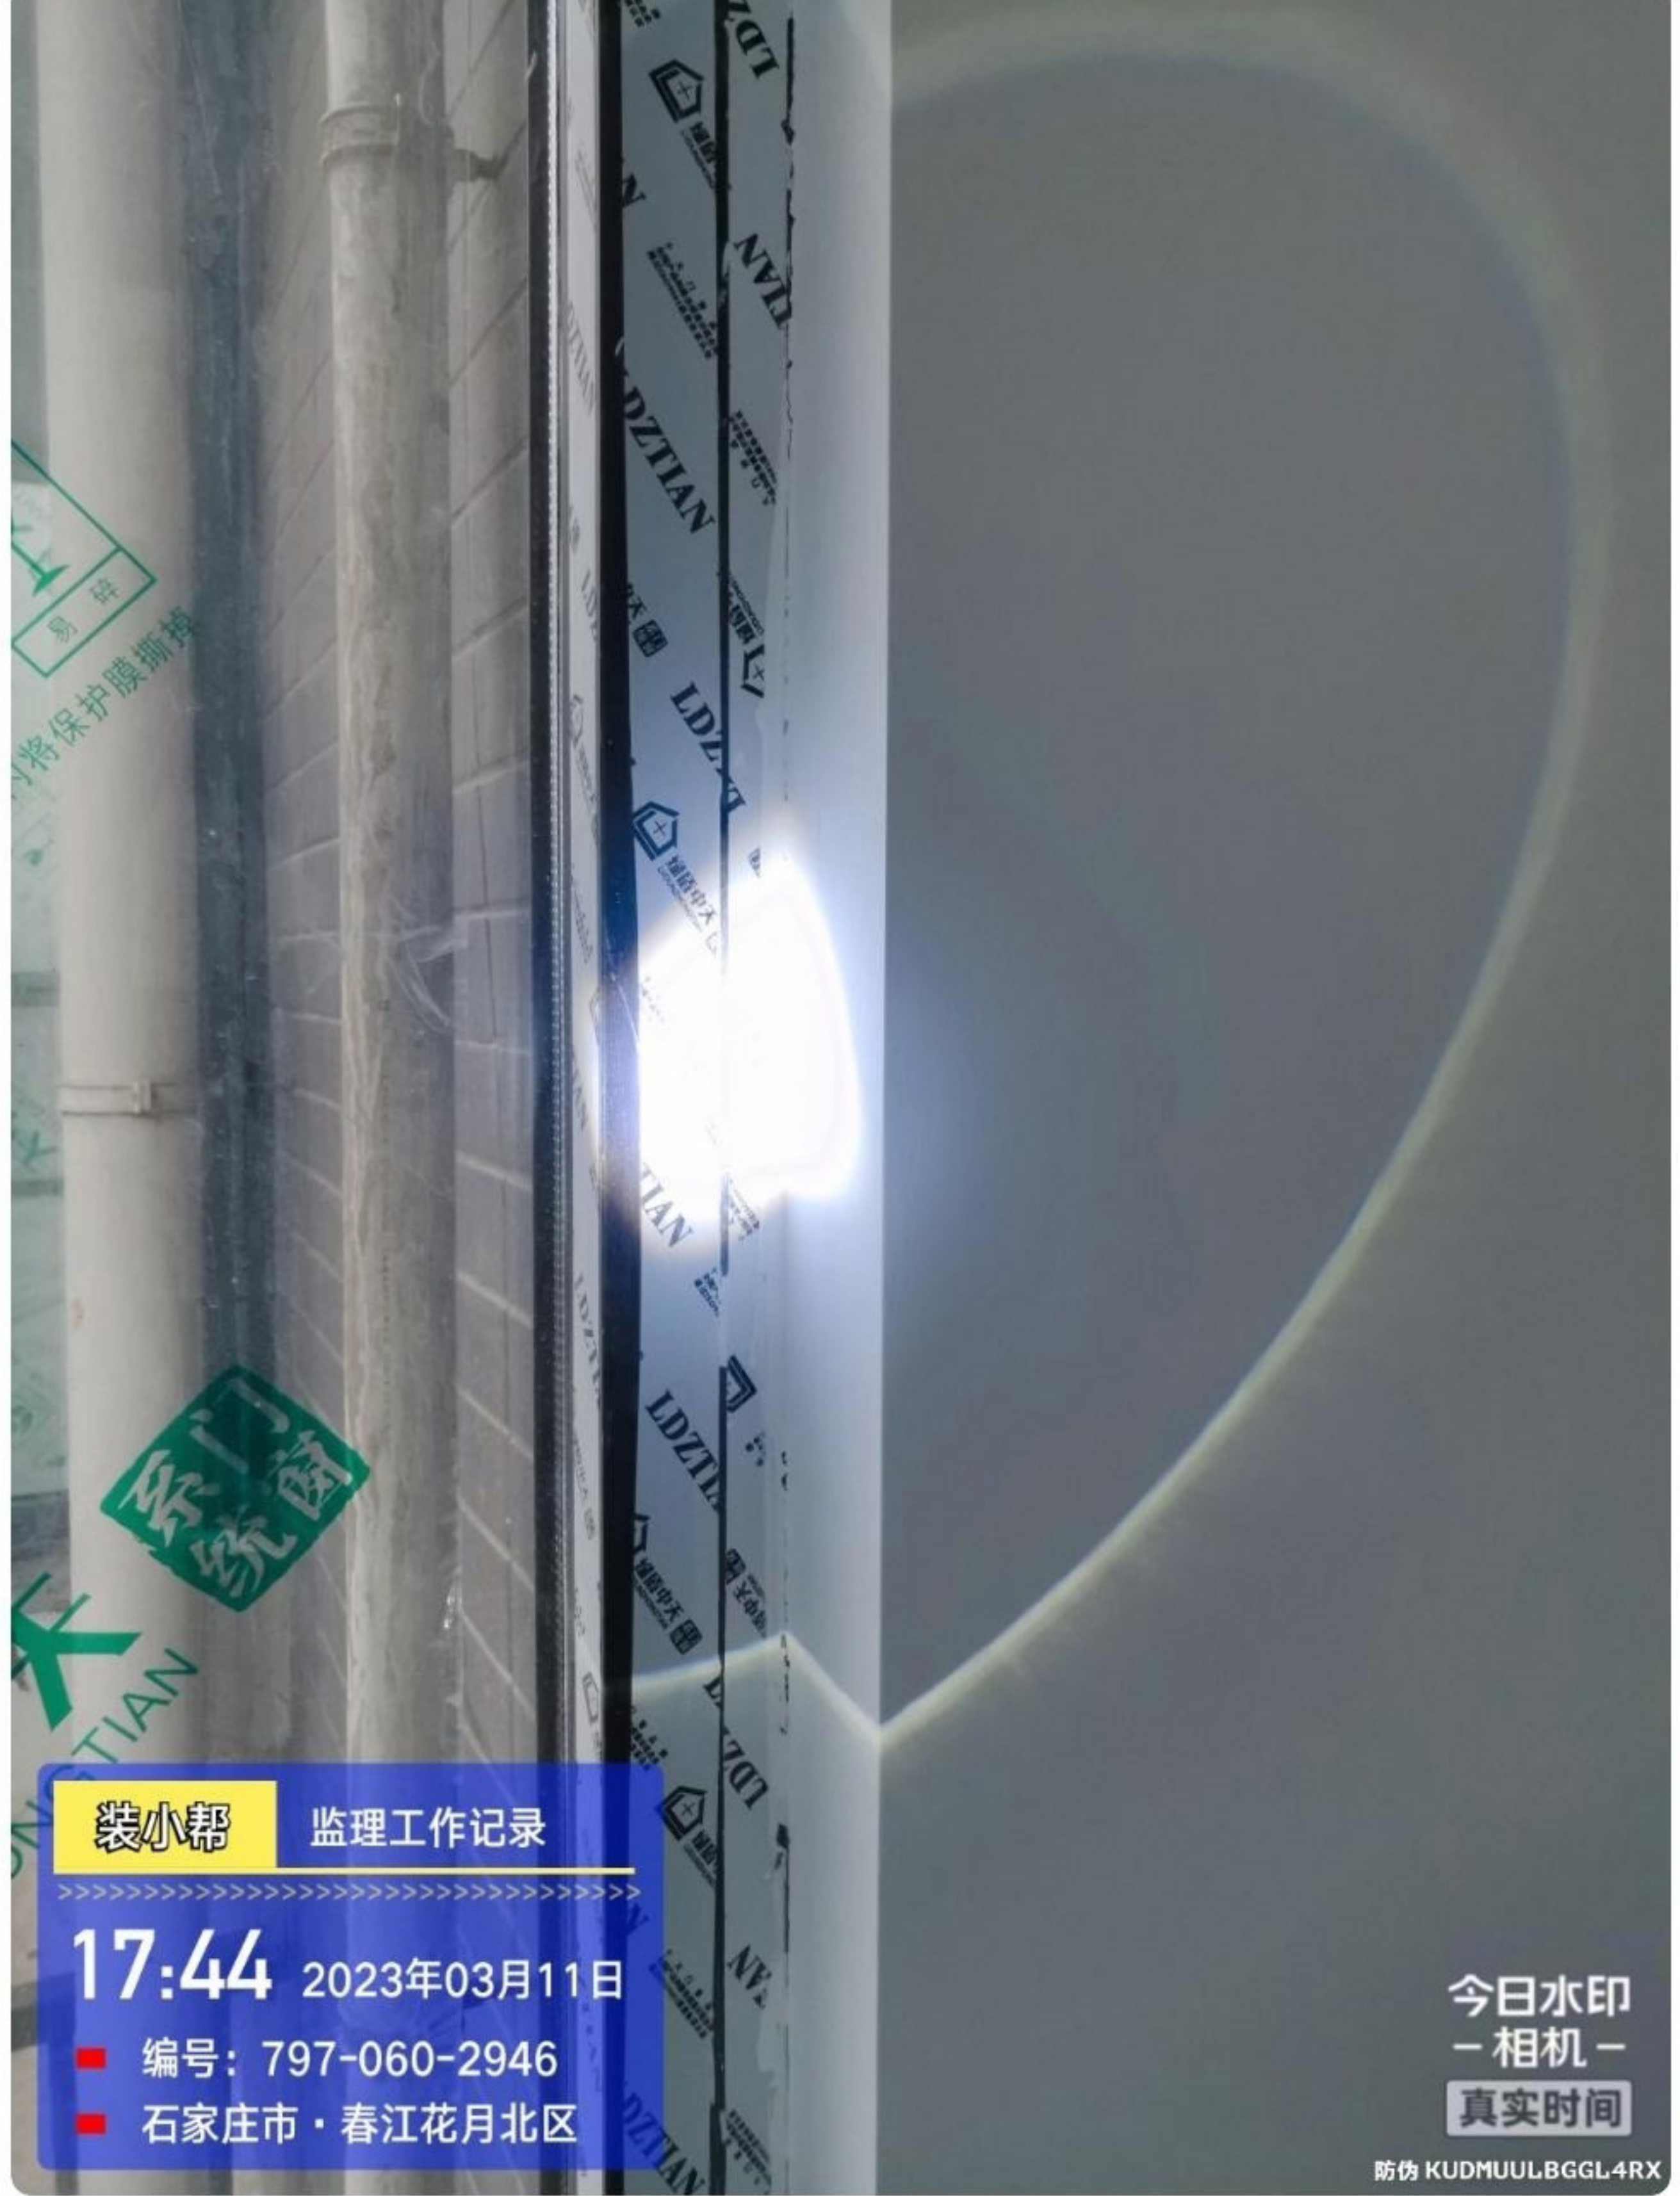
2，客厅阳台窗台横截面打磨不平整

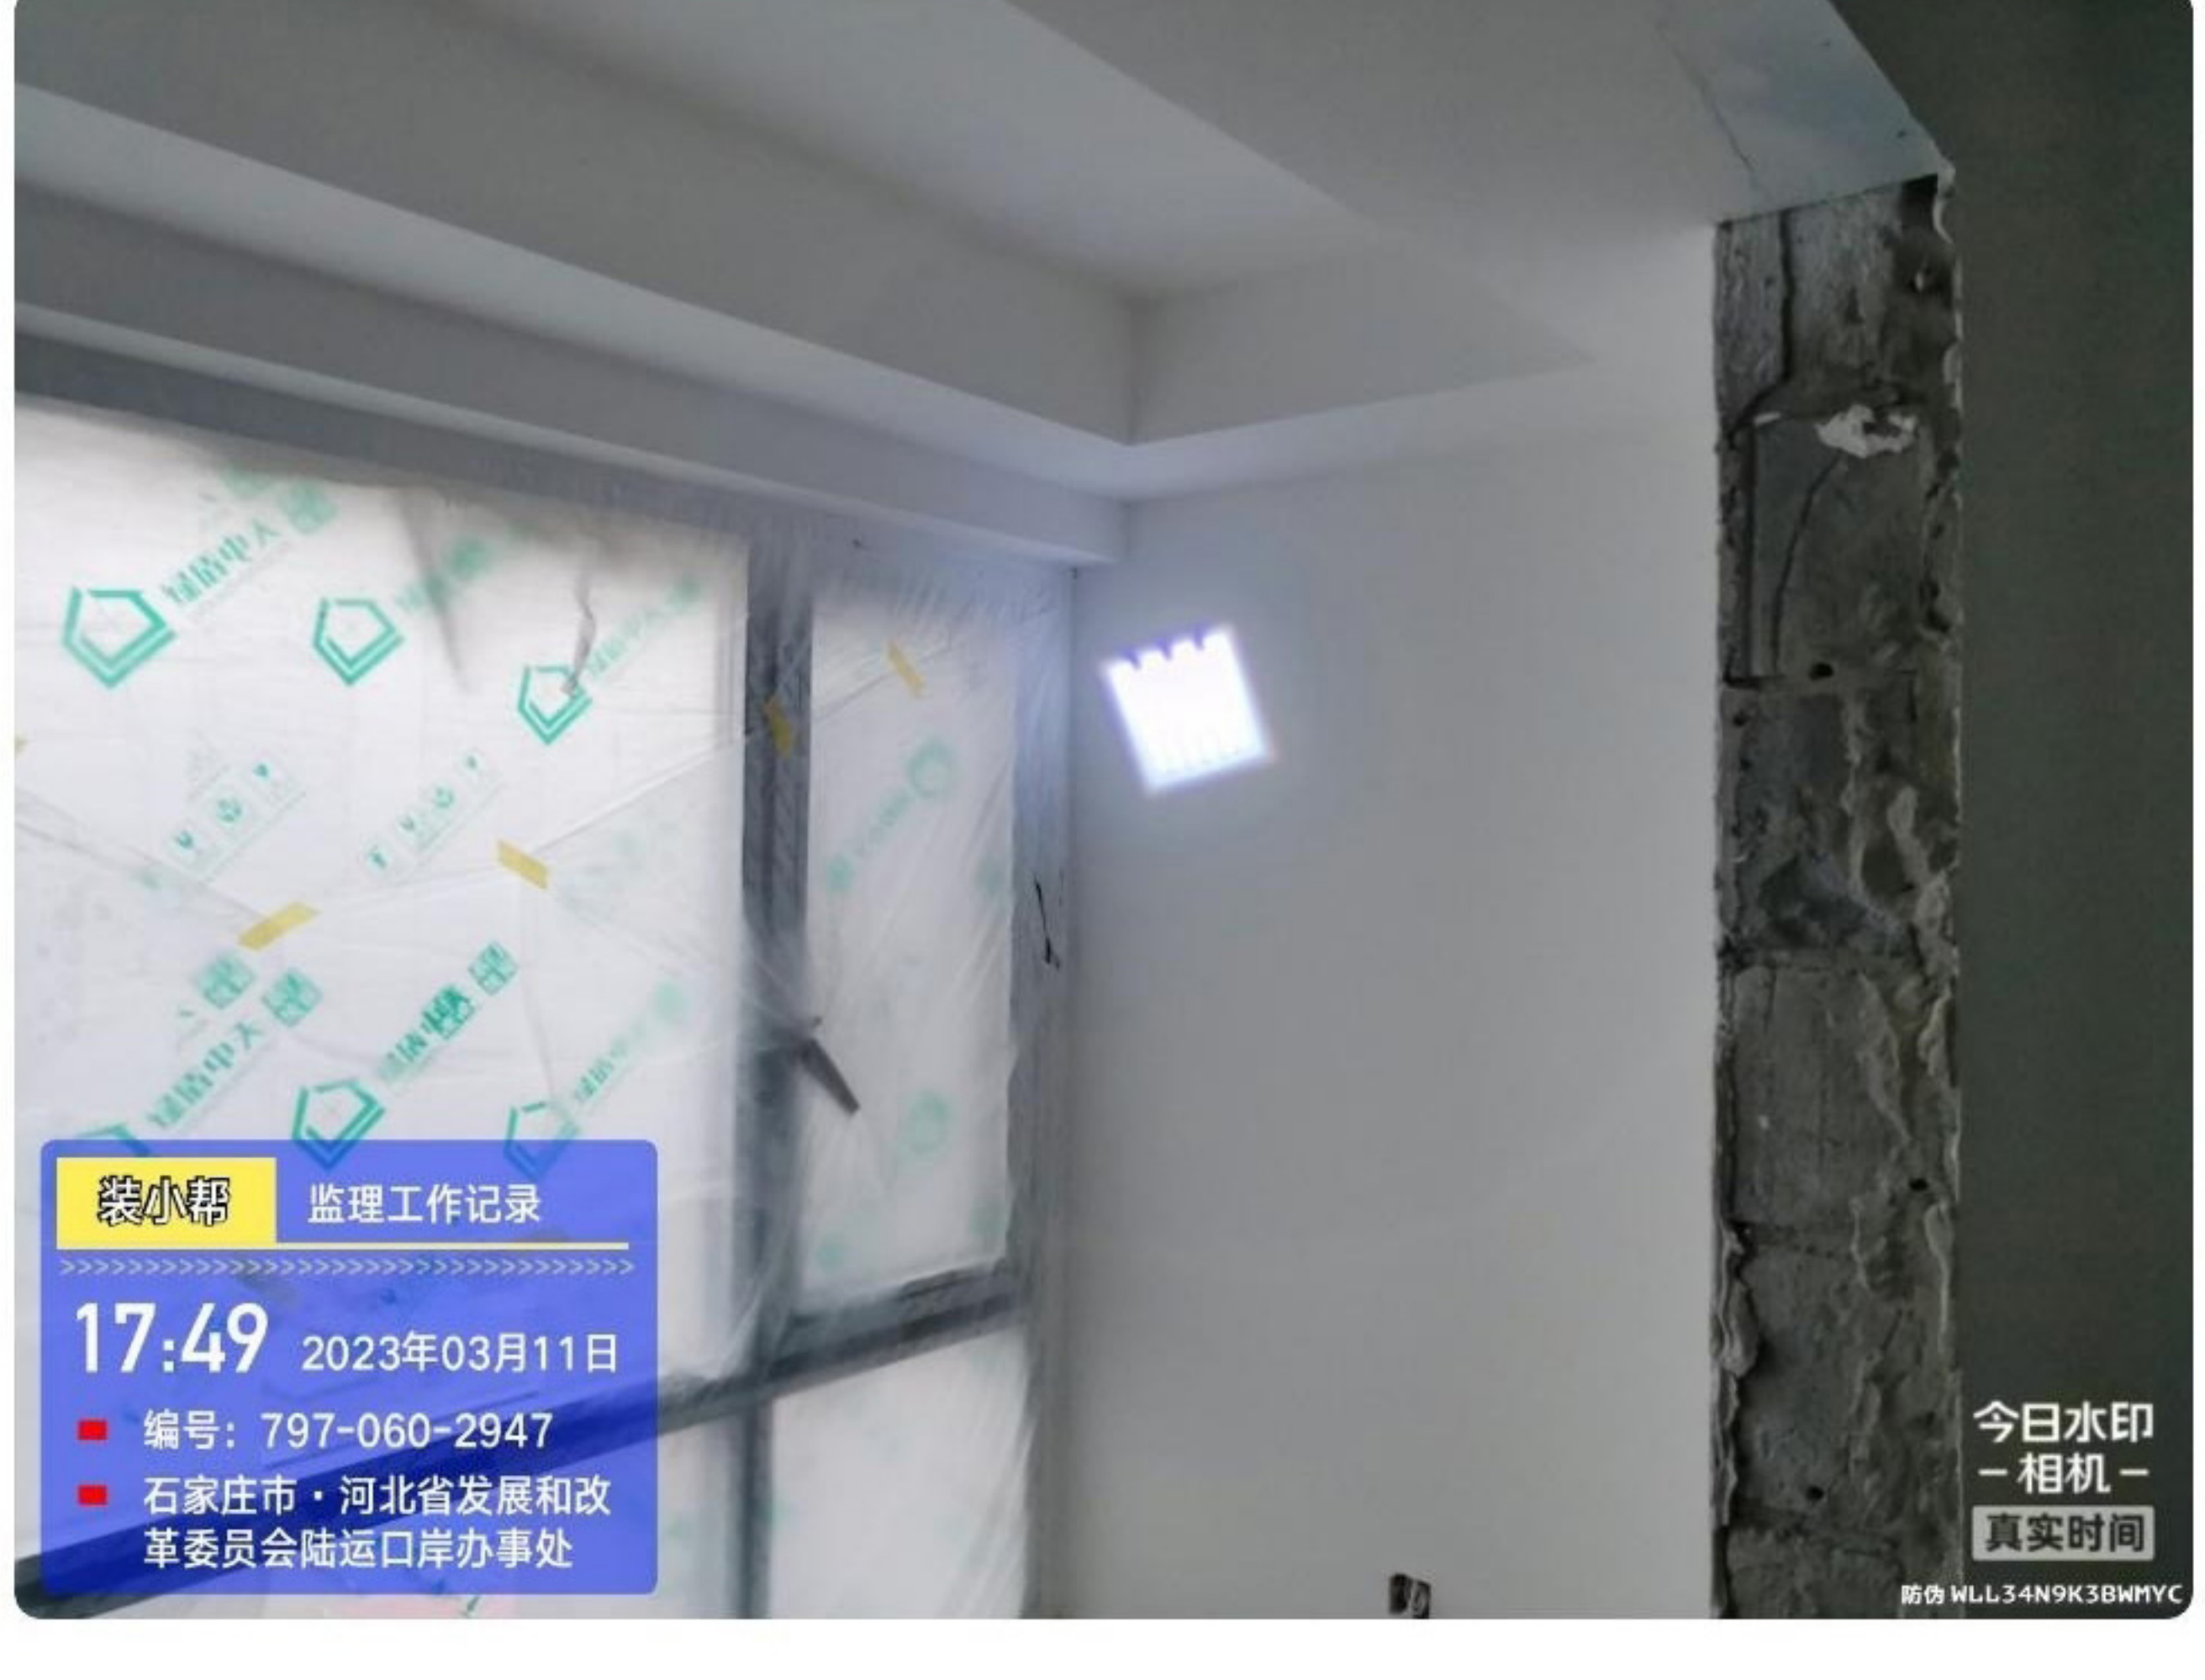
3，阳台右上角位置打磨不平整

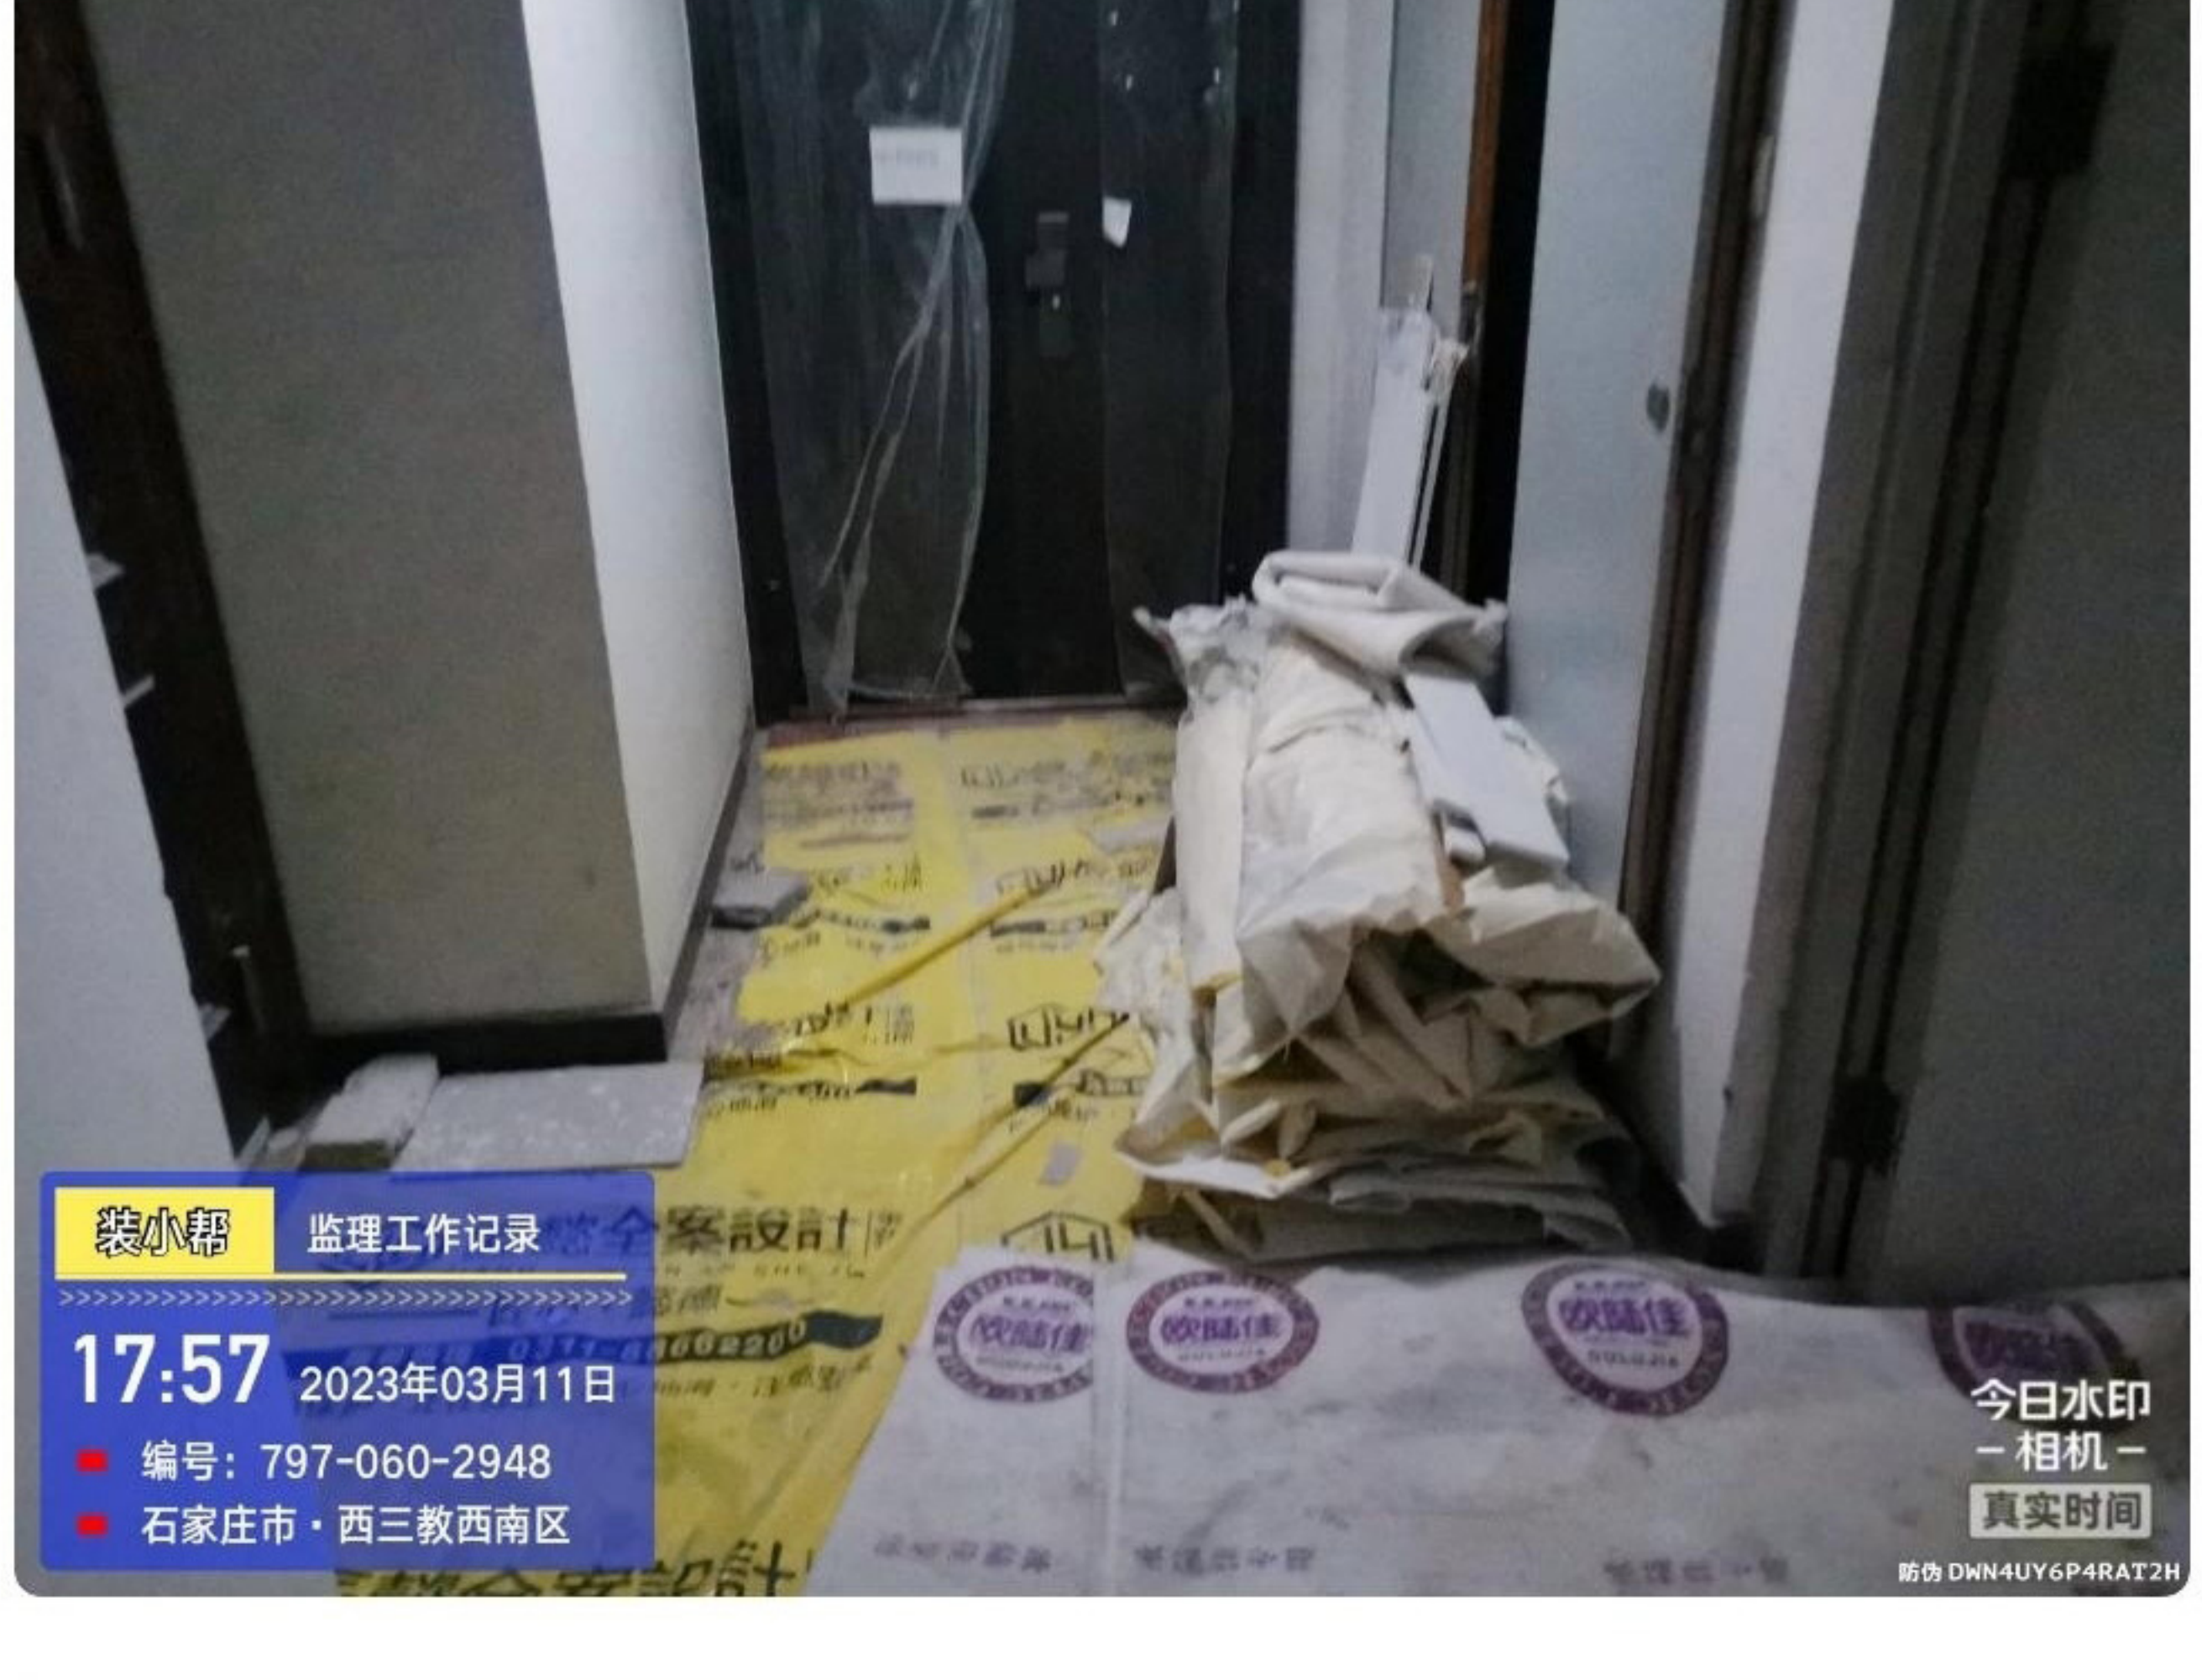
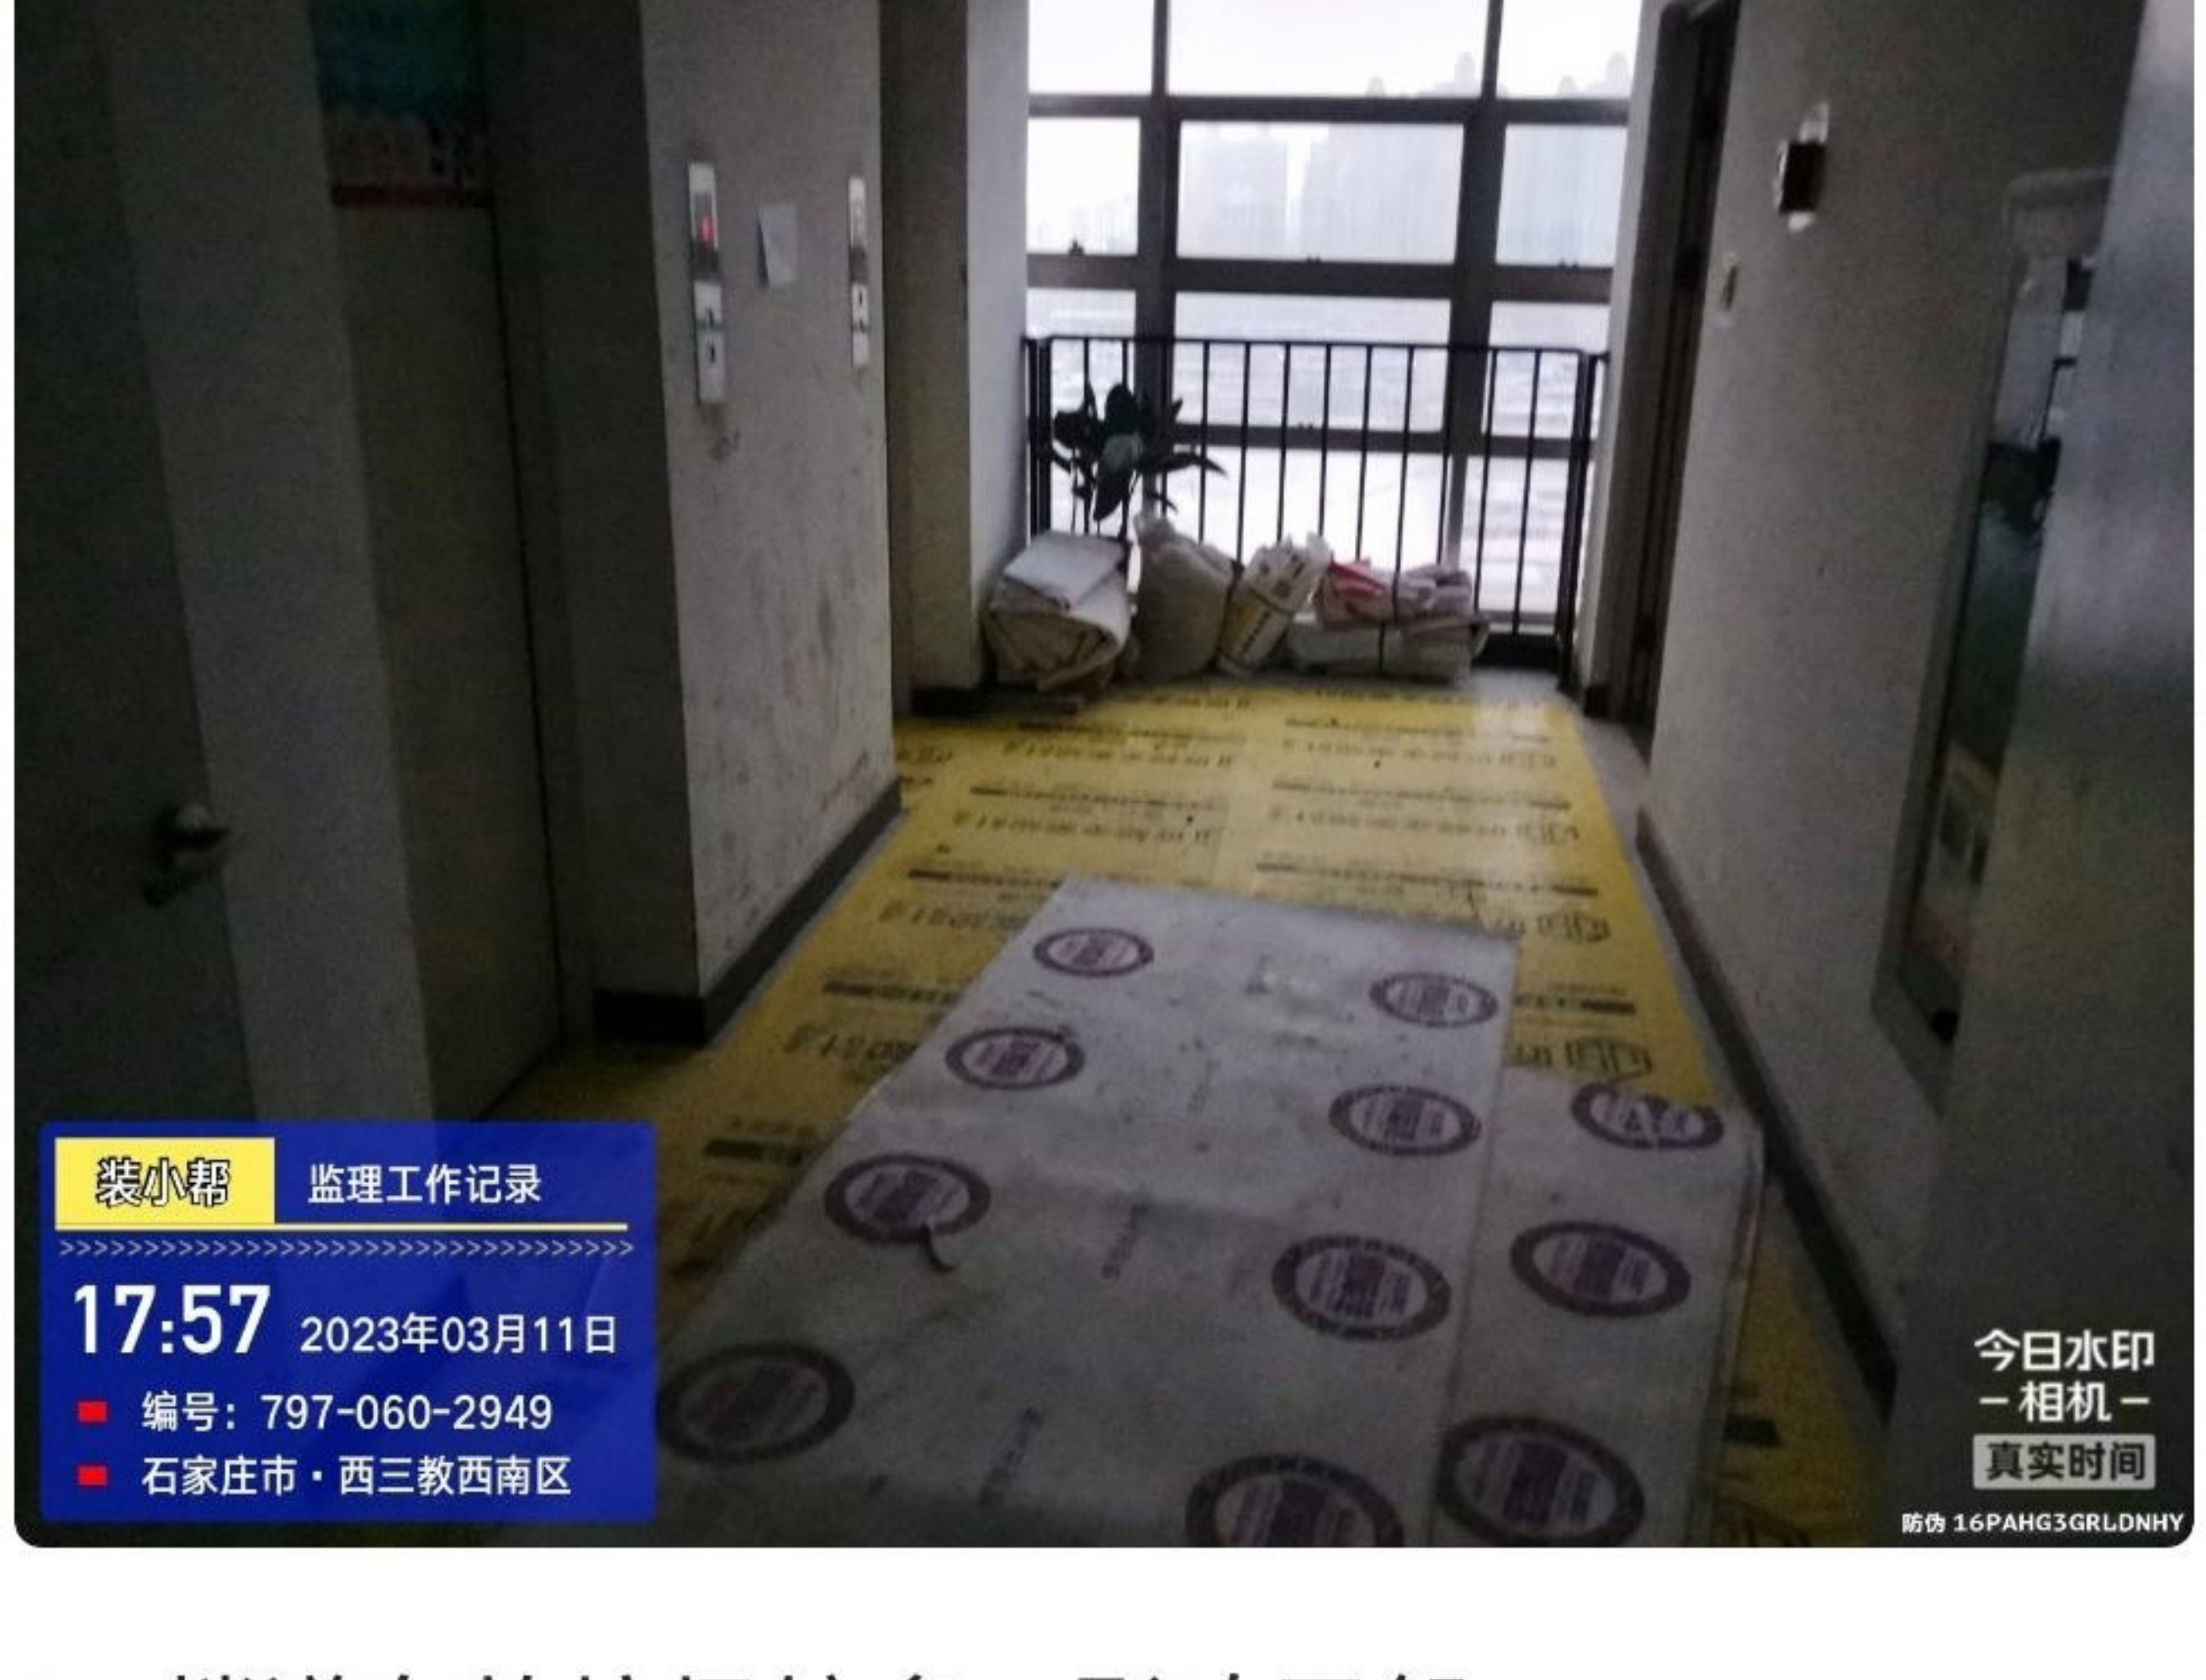
4，楼道存放垃圾较多，影响四邻，
